常州市金坛区 华城四村 老旧小区改造方案

Reconstruction of old community in HuaChengSiCun, Jintan District, Changzhou City Scheme

江苏省住房和城乡建设厅住宅与房地产业促进中心
2023年08月

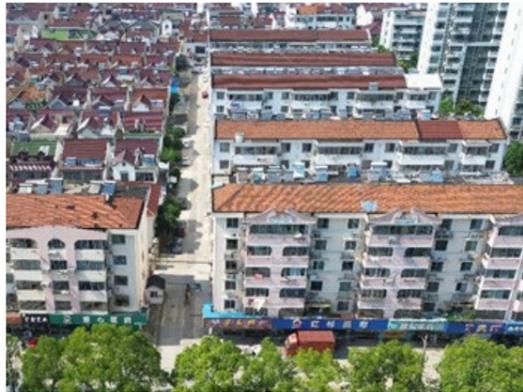
屋面存在破损漏水现象；太阳能摆放和管线杂乱影响风貌；屋顶防雷设施老旧。

1. 清理屋顶周围违规堆放杂物，天沟统一清理、出新，对所有建筑屋面进行排查，根据实际屋面情况，平屋顶统一维修出新，坡屋面维修更换破损部分，铺设防水卷材，确保稳固无渗漏；
2. 对所有建筑屋面避雷设施进行检测维修，并制定定期安全检测机制；
3. 序化摆放太阳能，梳理太阳能管线。

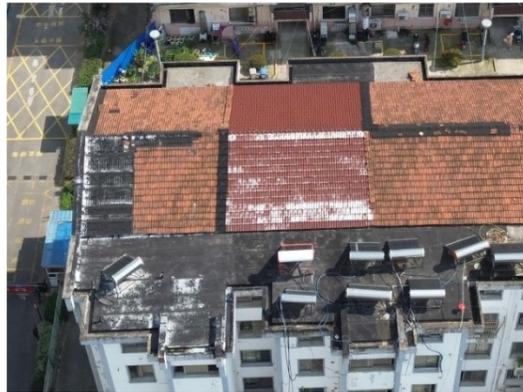
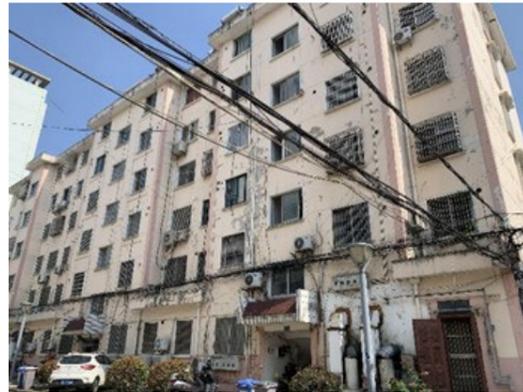
立面墙皮存在剥落现象存在安全隐患；整体建筑立面风貌不统一，形象较差；建筑缺少楼栋标识，沿街商业店招未统一。

1. 对小区的外立面出新, 修补破损, 整体重新进行粉刷, 采用弹性涂料, 统一建筑风格。

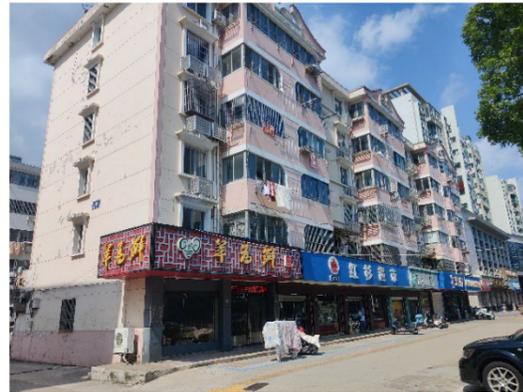
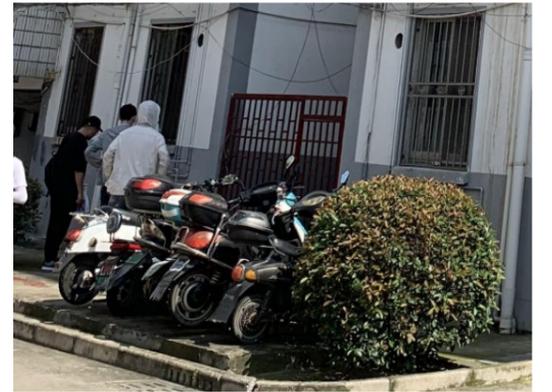
小区内部存在部分私搭围挡。

1. 拆除住区公共空间内部的违规建筑，包括私建的栅栏围挡和违规占用搭建；
2. 清除建筑周围违规堆放杂物。

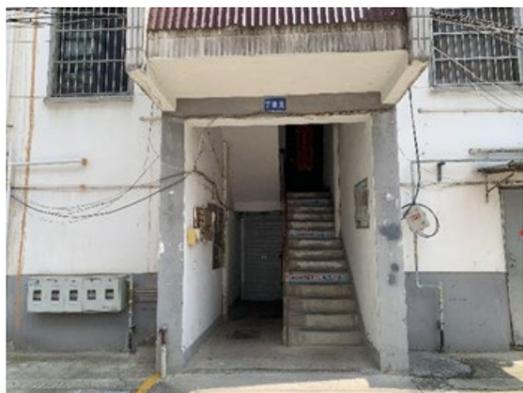
单元门雨棚瓦片存在不同程度破损；缺少单元门灯，部分楼道灯损坏不亮；楼道内部墙皮剥落，部分设施老旧线路杂乱。

1. 隐藏杂乱线路，出新电箱、信报箱等设施；
2. 修缮出新楼道窗，采用保温型节能窗；
3. 更新栏杆，栏杆喷涂防锈漆，对扶手漆面进行修缮，打磨原有破损漆面保证扶手连贯无倒刺；
4. 增加楼道灯、单元门灯和单元门牌光源采用节能型灯具，控制方式宜采用人体感应延时关闭的自动控制装置；
5. 统一更新楼道公开栏、警务栏、文化宣传栏其他楼道宣传设施。

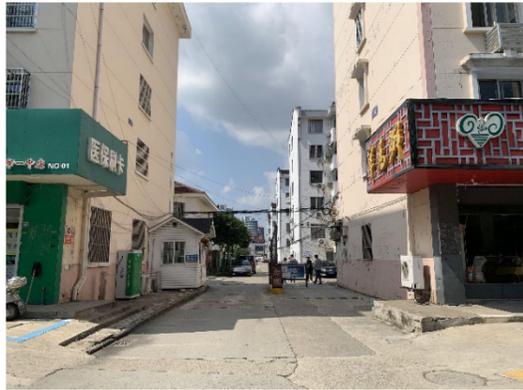
小区南侧有一处主出入口，缺少小区名称等重要标识，现状门卫室较为破旧；西侧、北侧各有一处人行出入口与周边私宅区相连，不便于管理。

1. 小区原有的人行出入口过多，将主出入口之外的出入口封闭便于管理；
2. 新建小区大门，配建门卫室，提升小区入口形象，与整体建筑风貌相协调；
3. 出新车行道闸及人行闸机。

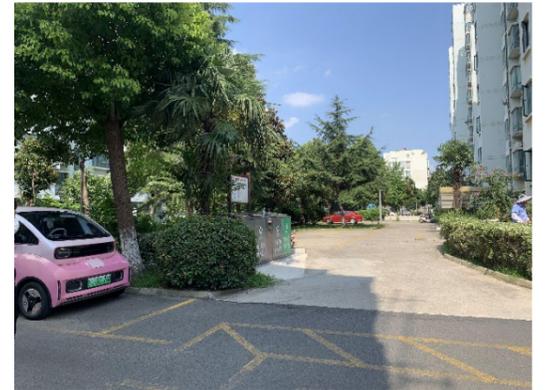
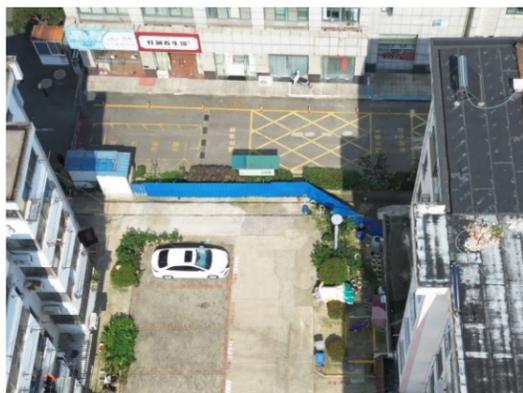
小区东侧有一处因疫情封闭的铁皮围挡，影响美观，北侧围栏有锈蚀破损，存在有安全隐患。

1. 结合改造对现状现状破损铁栏杆出新。

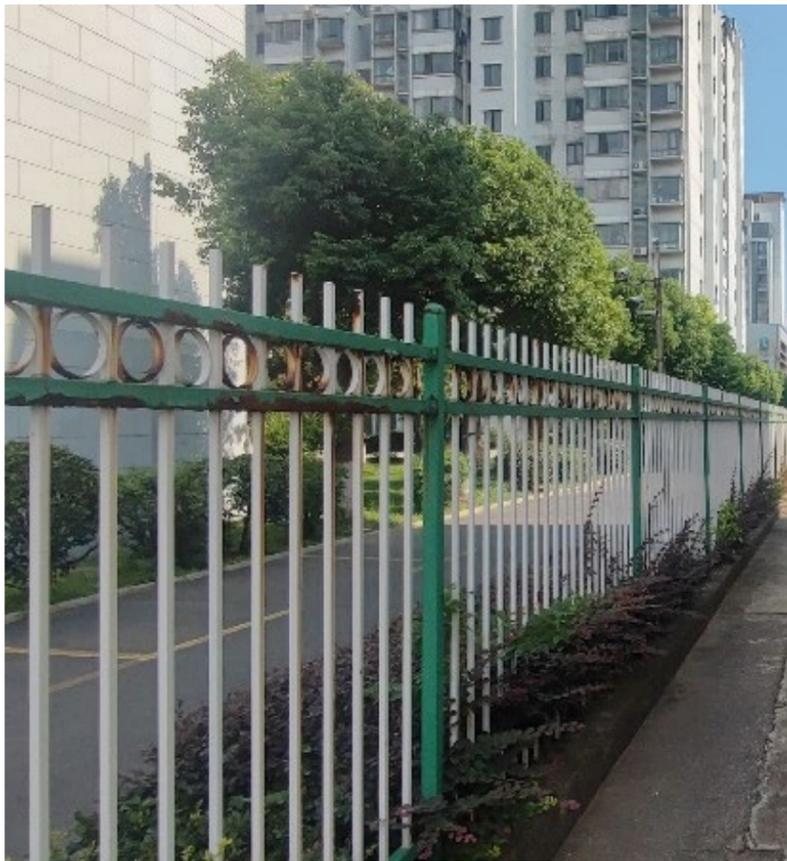
现状铁栏杆存在不同程度锈蚀风化现象
