溧阳市上兴镇幼儿园 改造提升设计方案

Liyang Shangxing Town, outdoor optimization upgrade design scheme

2023. 07

溧阳市江南建筑设计有限公司

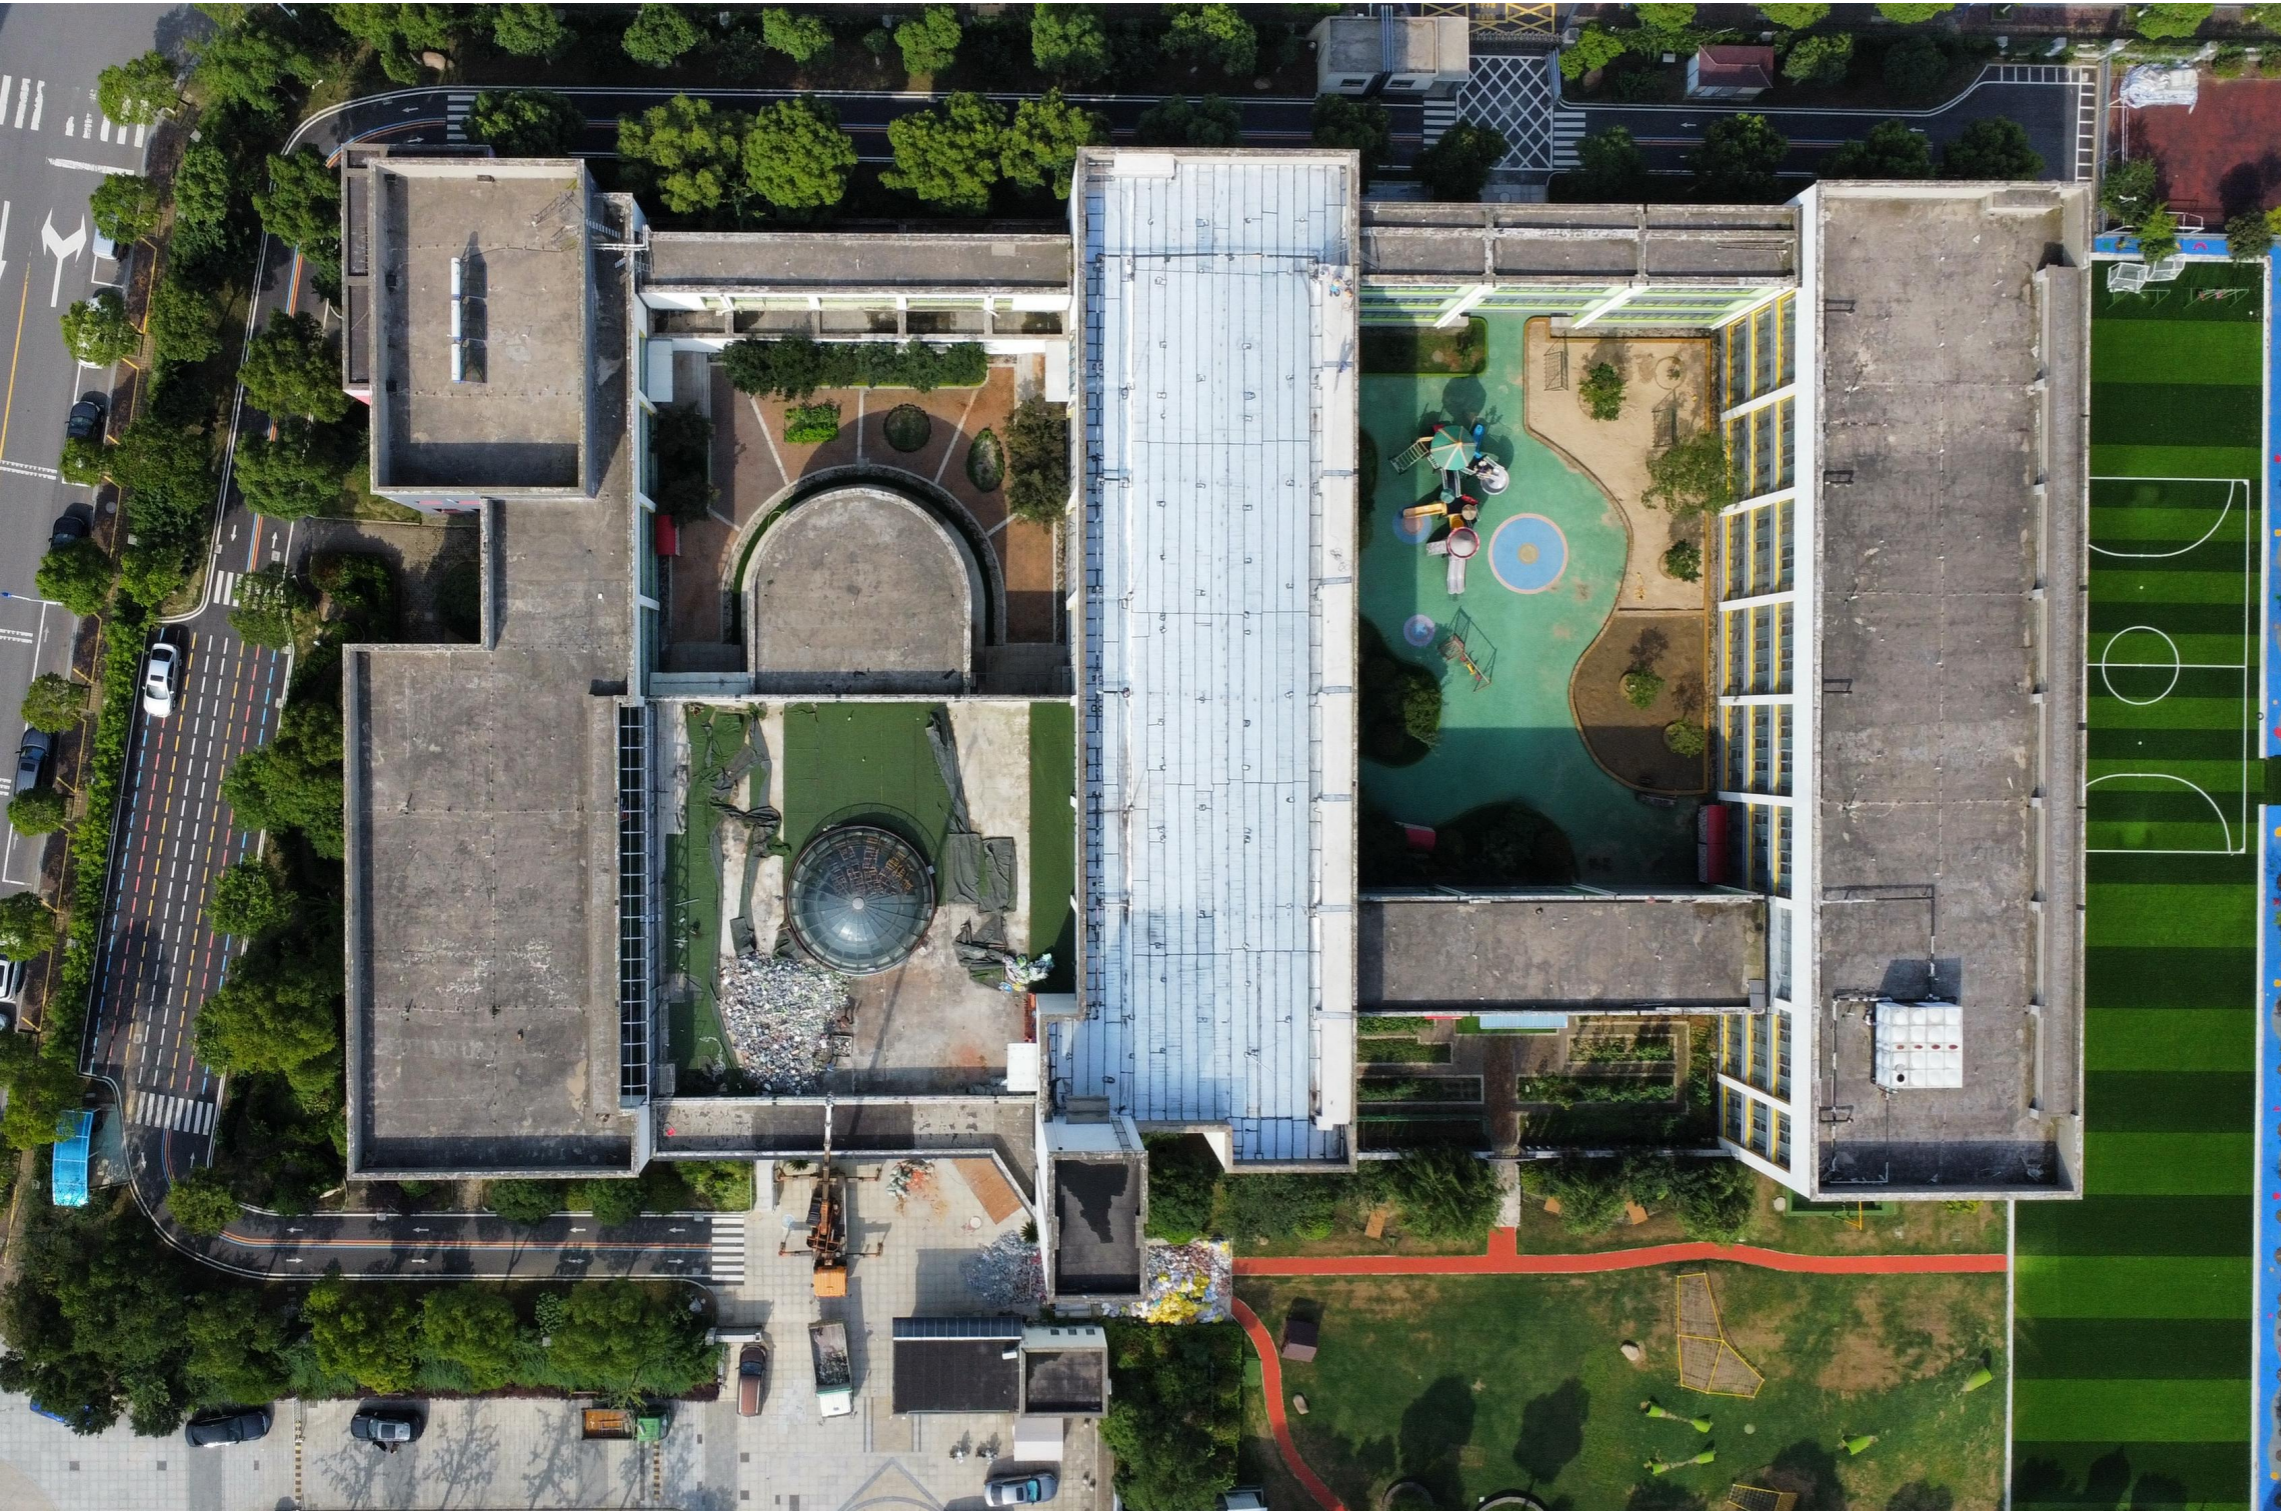
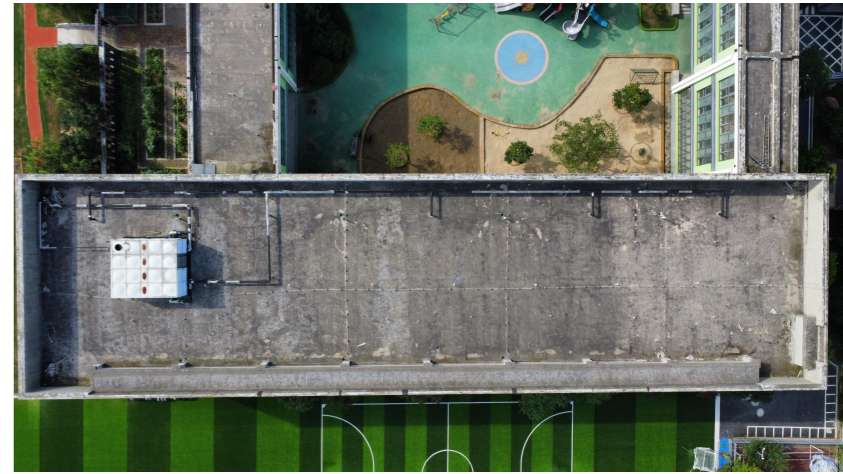
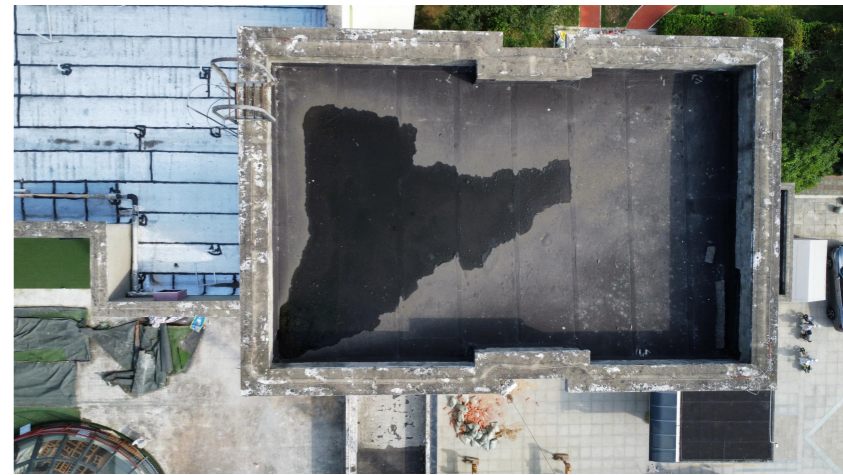
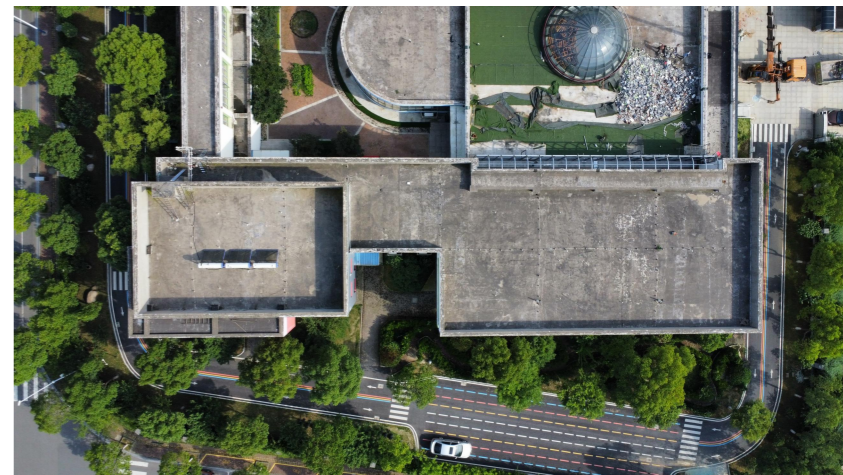
屋面现状照片

屋面面积：3678.64平方米

主要存在问题：屋面多处开裂；屋面排水不顺，积水严重；屋面防水老化失效，出现渗漏，导致多个教室出现漏水等问题

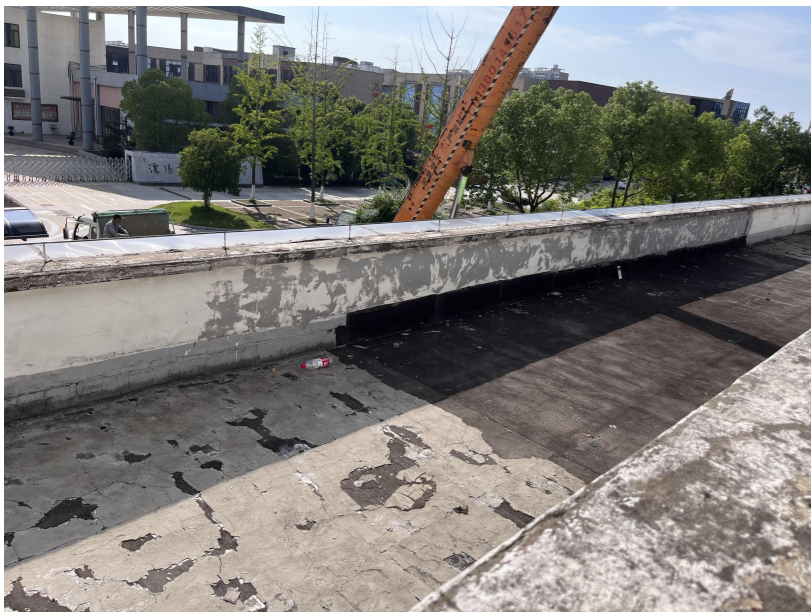
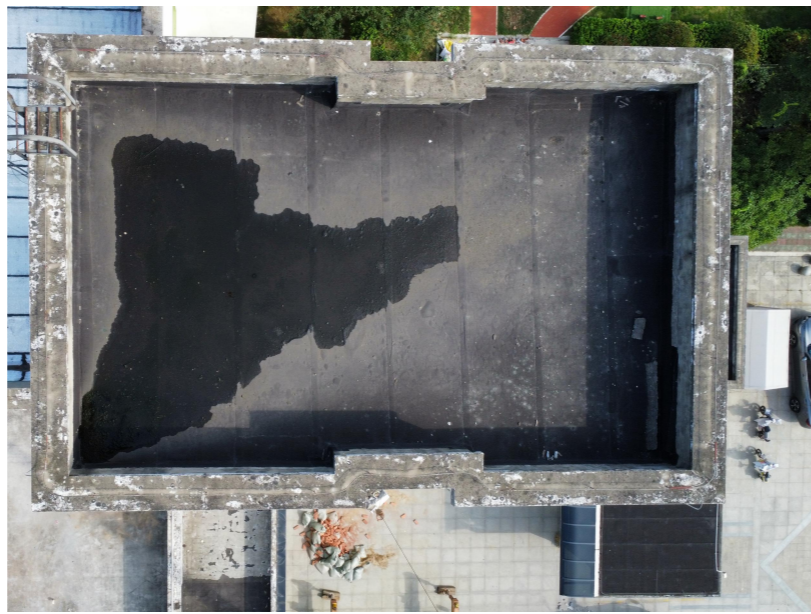
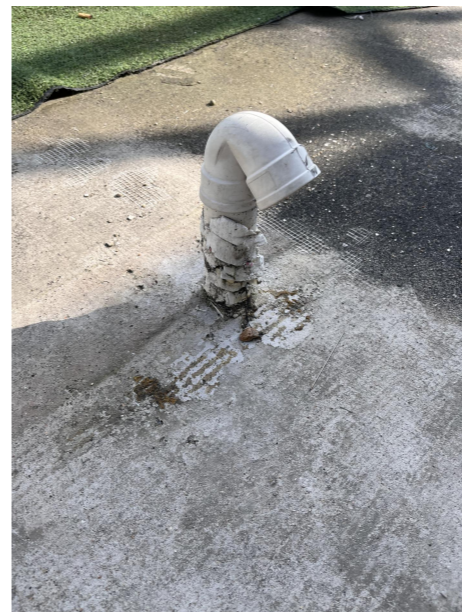
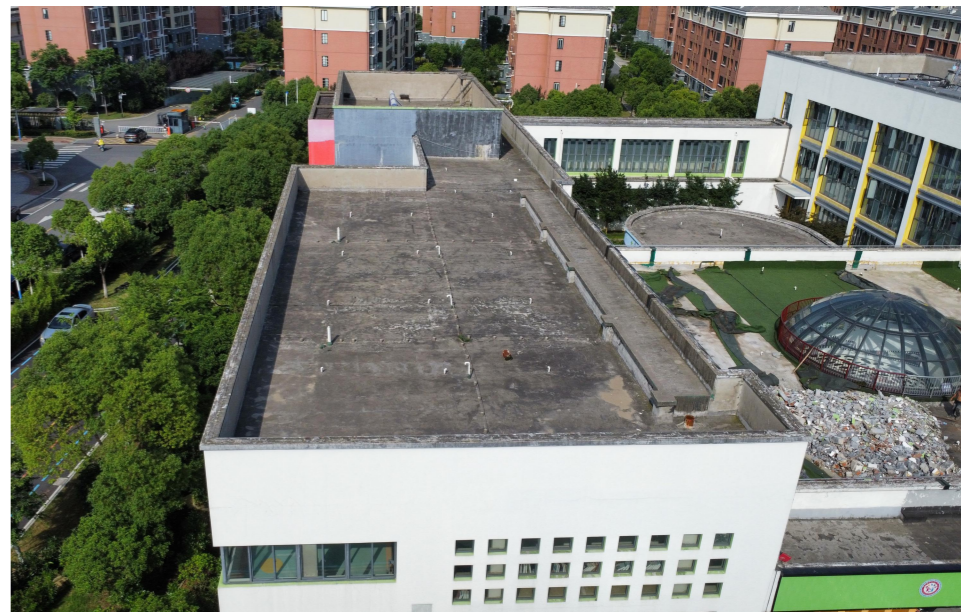
屋面保护层开裂，防水层被破坏，局部女儿墙没有增加附加防水层

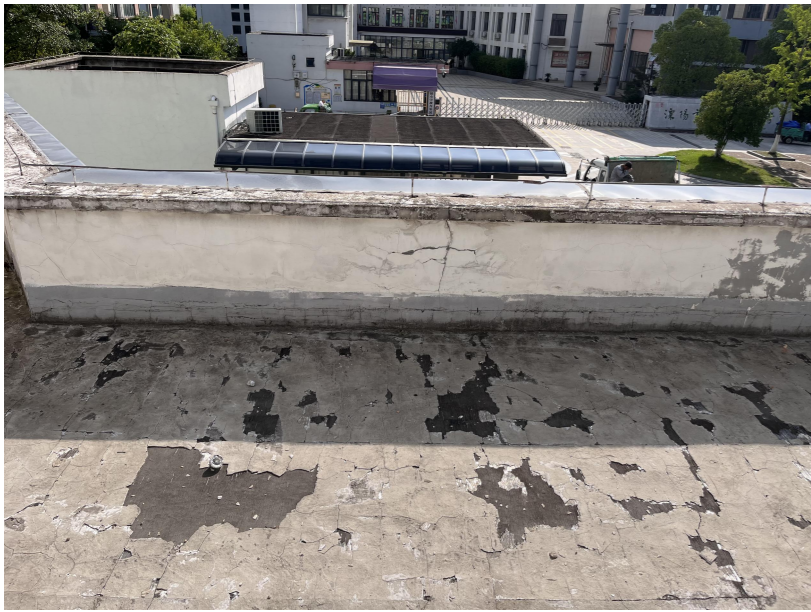
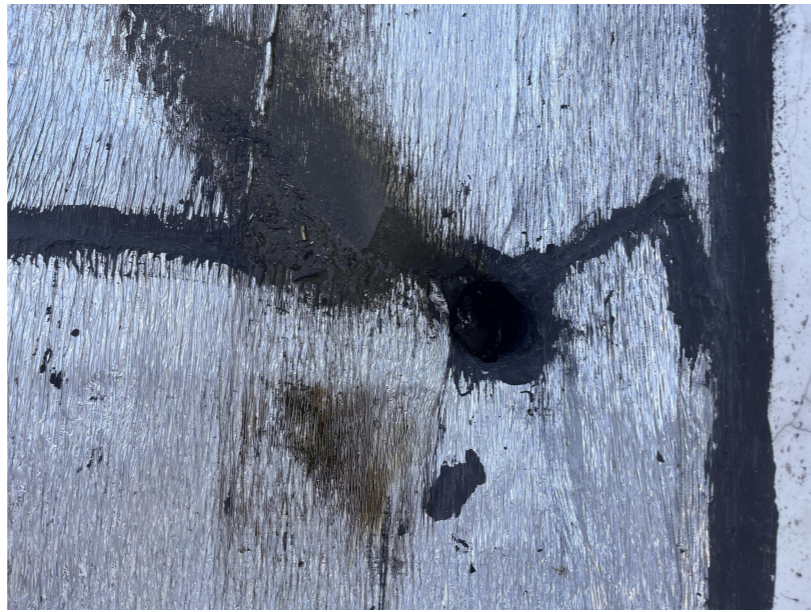
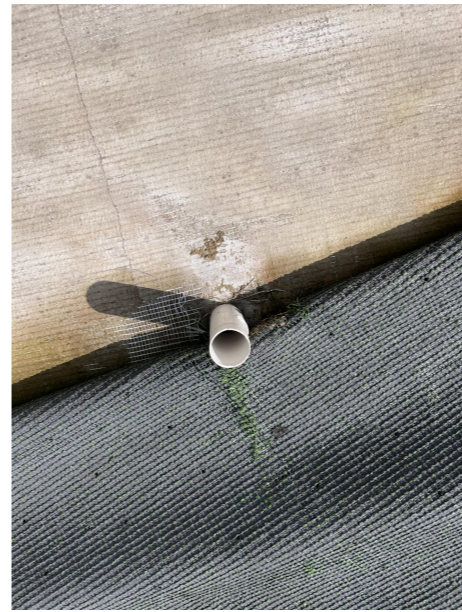
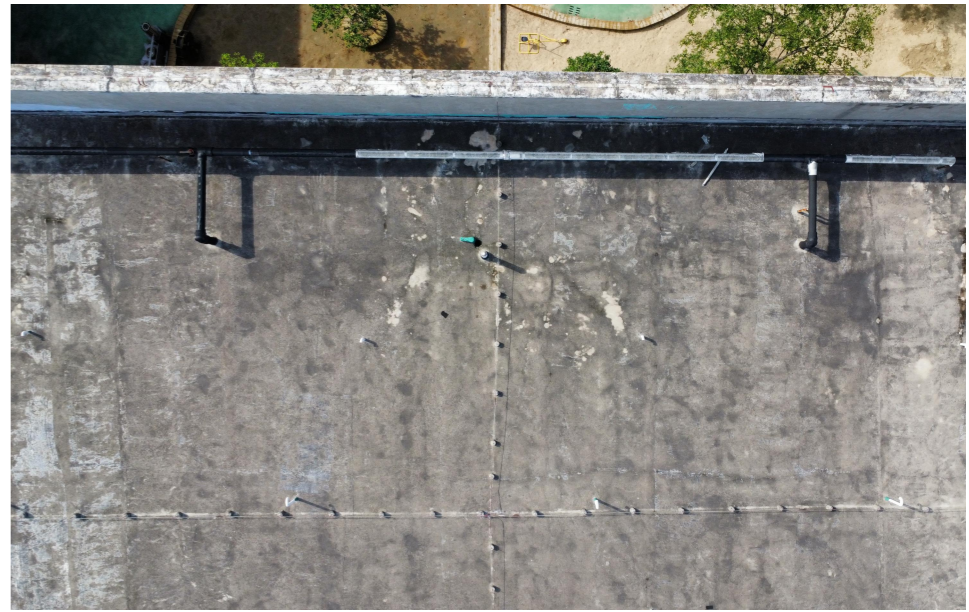
屋面雨水口堵塞，排水不顺，积水严重

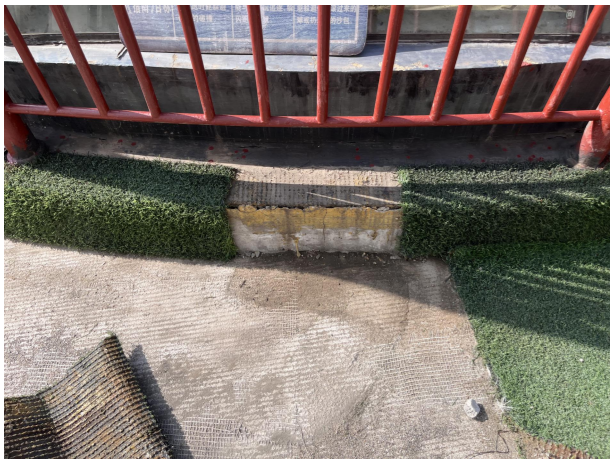
屋面排气口未做附加防水层（或不规范），部分排气口做法不规范

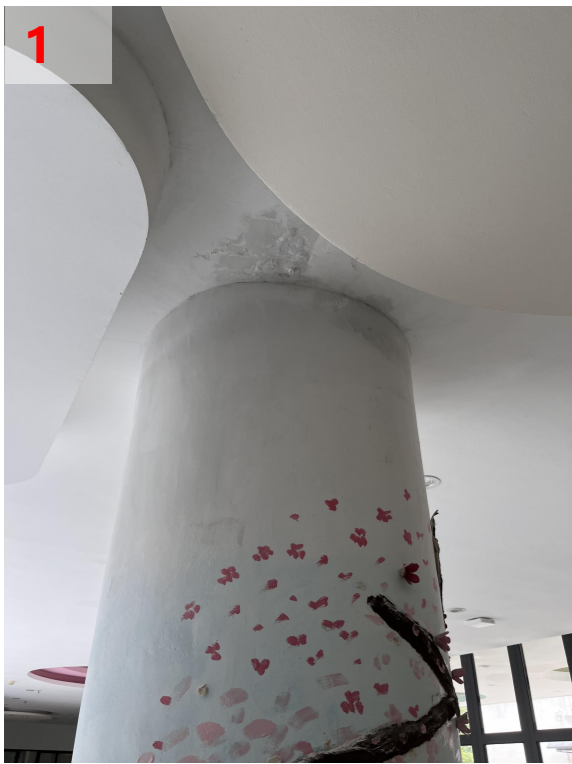
1 一层大厅顶面及墙面渗水

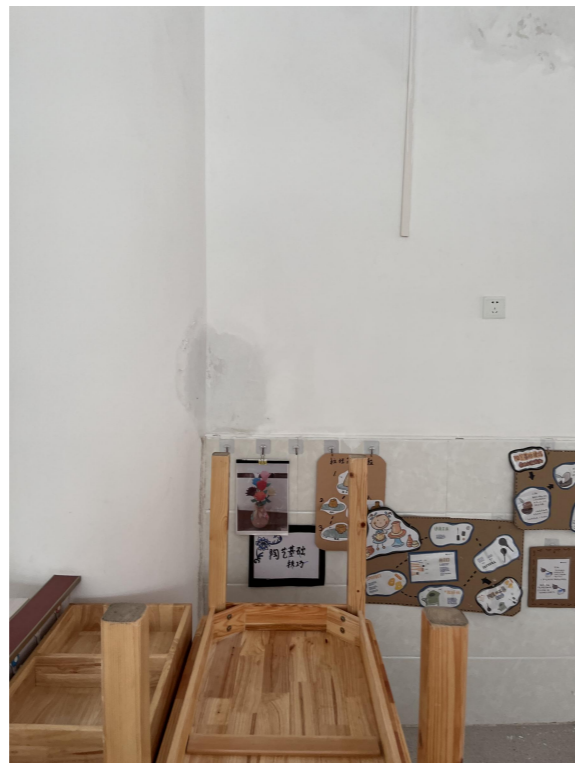
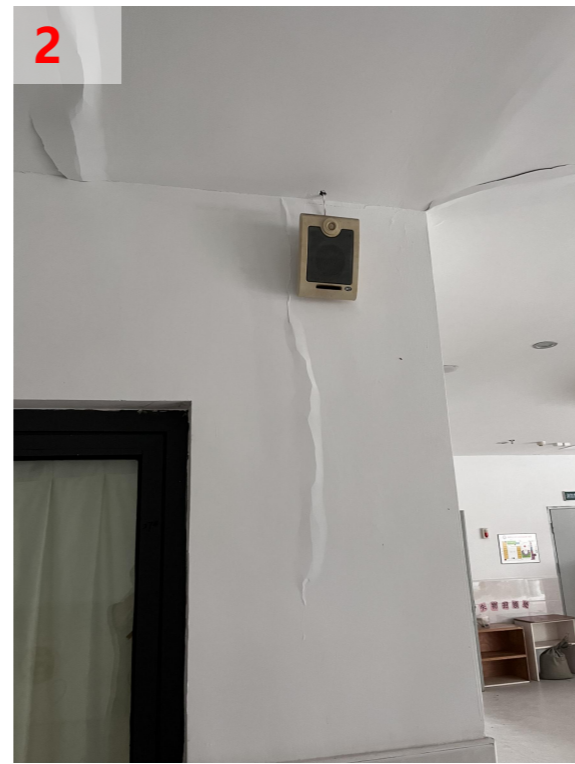
2 一层西侧顶面多处渗水

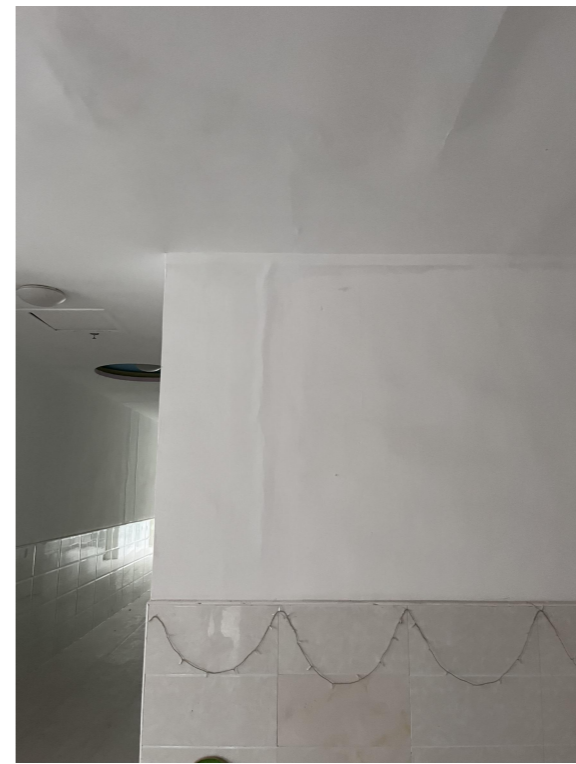
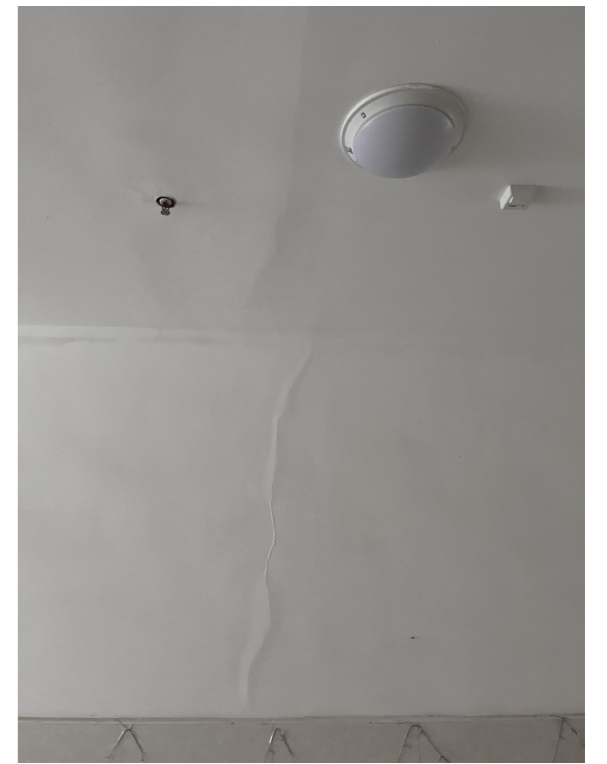
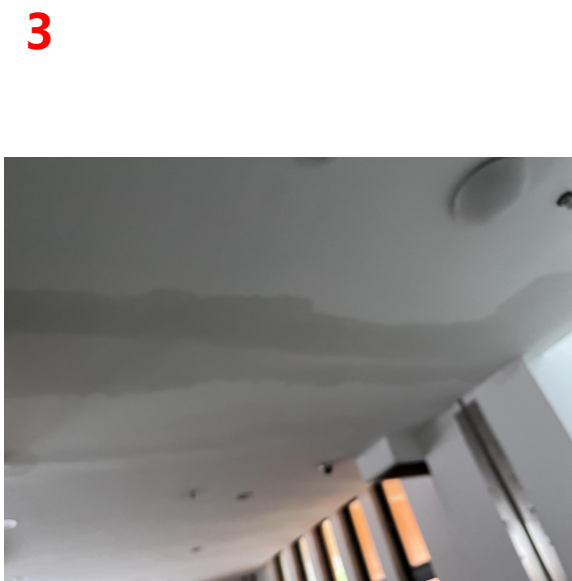
3 一层大厅西侧顶面渗水

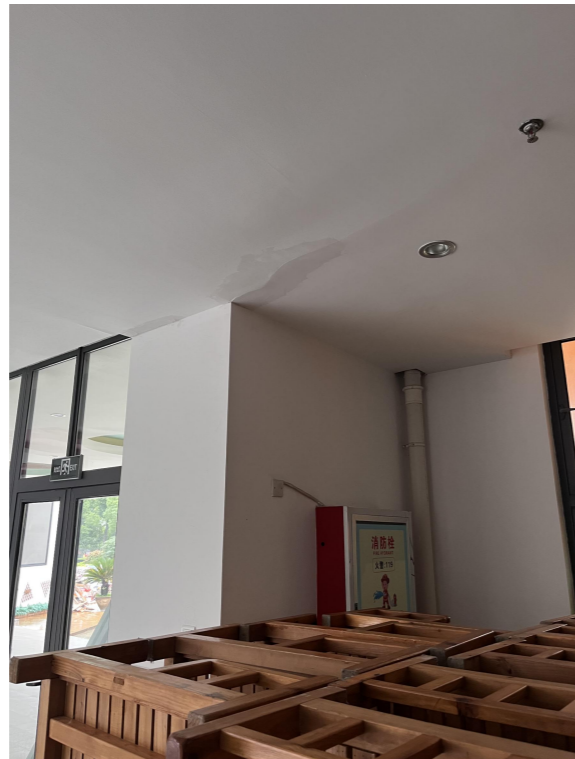
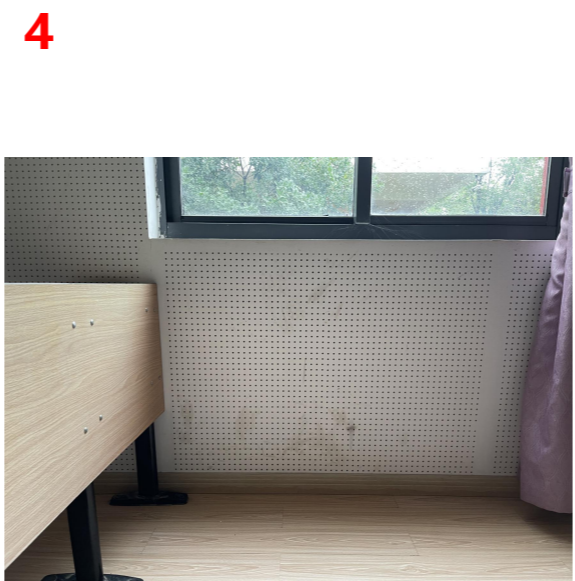
4 一层会议室墙面多处渗水
