溧城街道道路整治初步方案设计

LICHENG STREET ROAD CONSTRUCTION PRELIMINARY PLAN DESIGN

2024.04

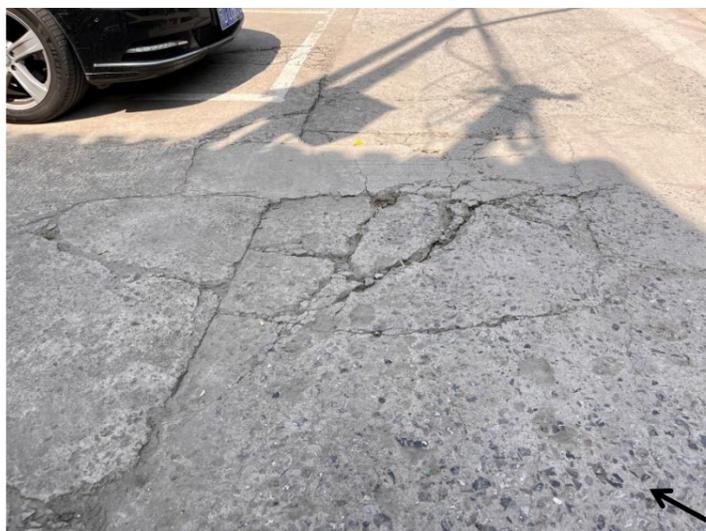
3、村民活动中心停车场前的一段主路，混凝土路面有严重破碎板现象，需重做，面积约30平方米；

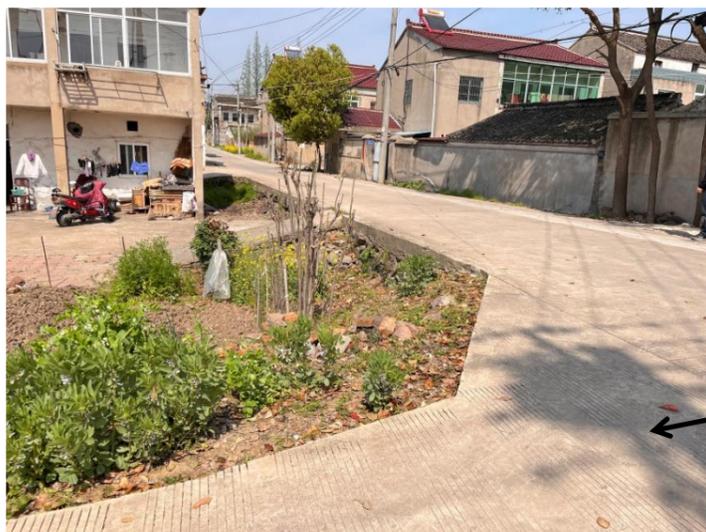
1、路面与民居场地高差较大，道路行驶存在安全隐患，需安装警示桩，道路长度约21米；

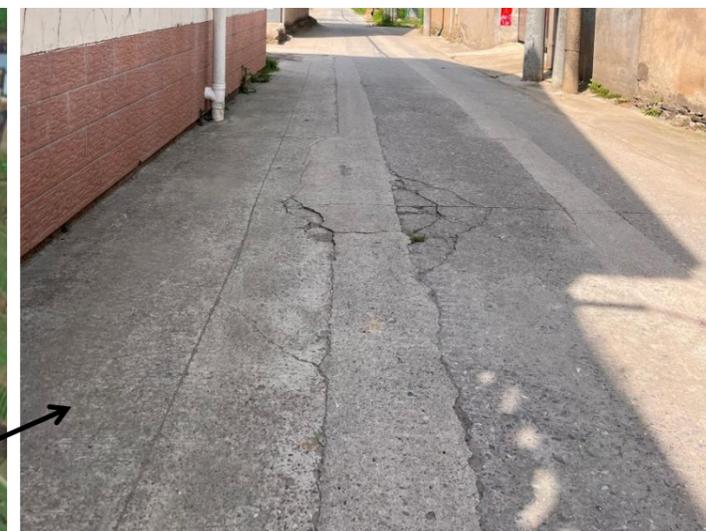
4、最后一栋民居旁的一段主路，混凝土路面有破碎板现象，需修复，面积约20平方米；

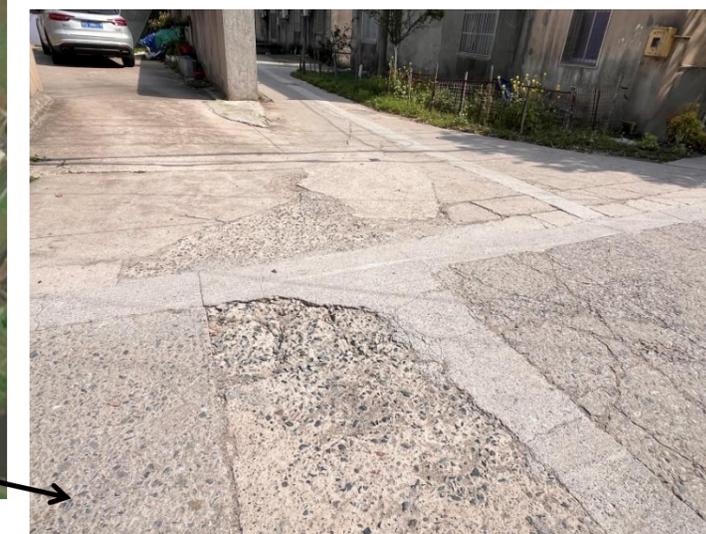
2、有一段主路与支路的交叉路口，混凝土路面有较多破碎板、露石子，需重做，面积约36平方米；

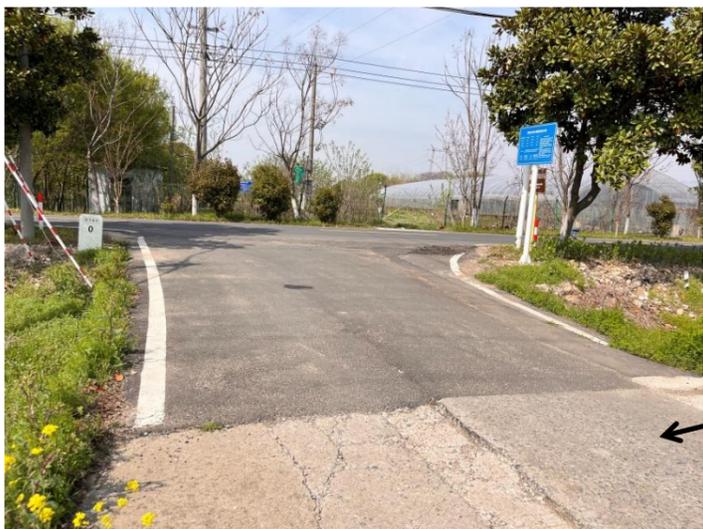
7、主路尽头与YAA3交接处的道口，无警示提示标志，道路两侧长度分别为30米和16米。且路面有破碎板、裂缝现象，需修复，面积约15平方米；

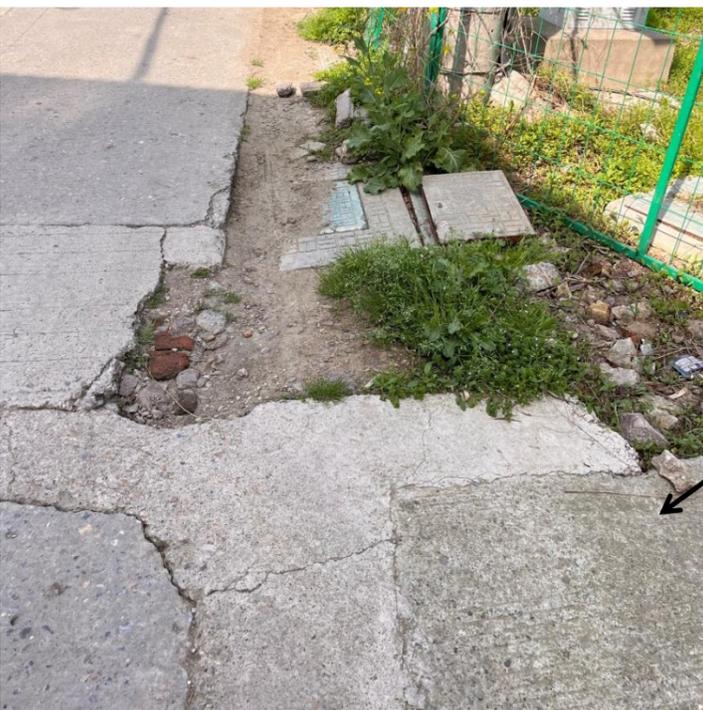
5、大棚起点处的一段主路东侧，路面有破碎板且路肩损坏，需重做，面积约30平方米；

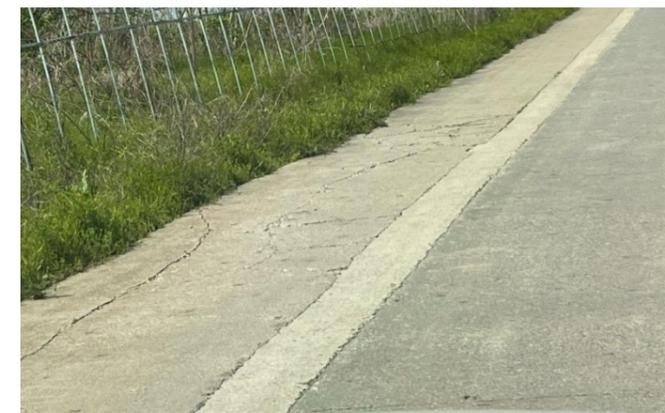
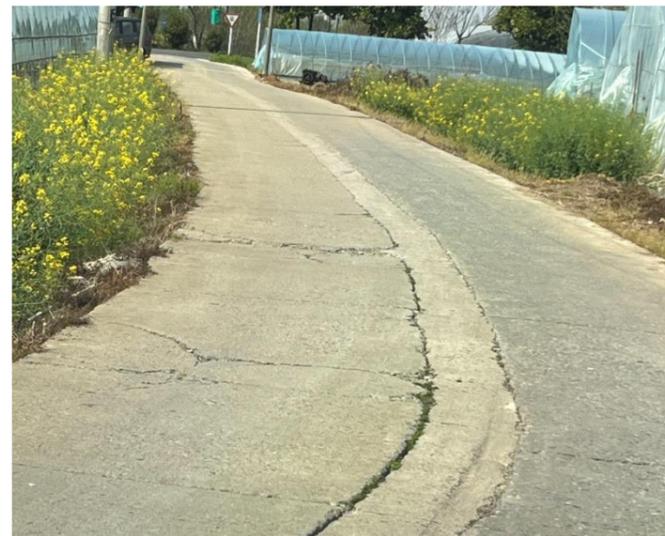
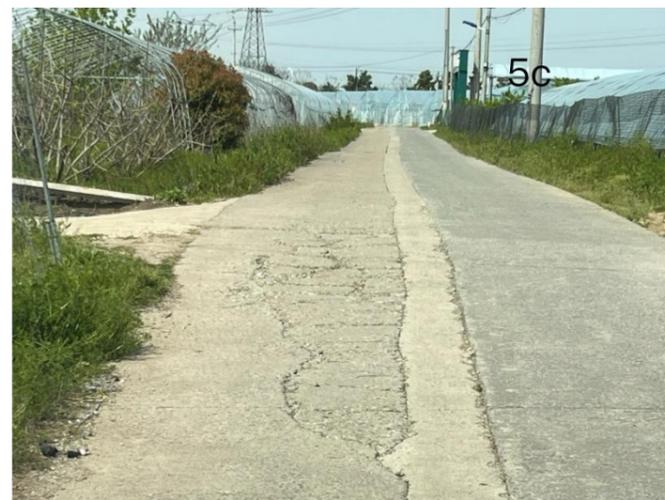
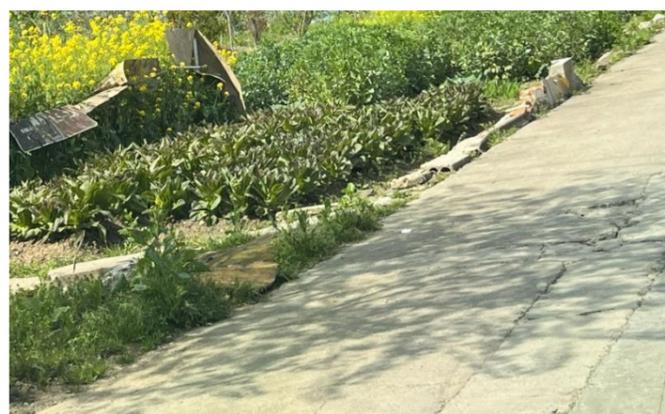
6、大棚间主路路段西侧的半幅，有四处路面有破碎板、裂缝现象，需修复的面积约为25平方米、需重做的面积约为80平方米；

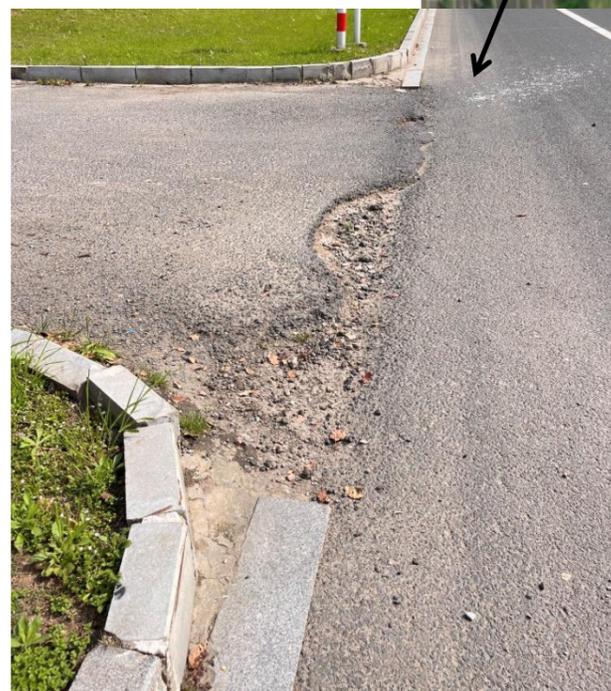
1、道路起点的道口处，路面破损、露骨、坑洼，需修复，面积约5平方米；

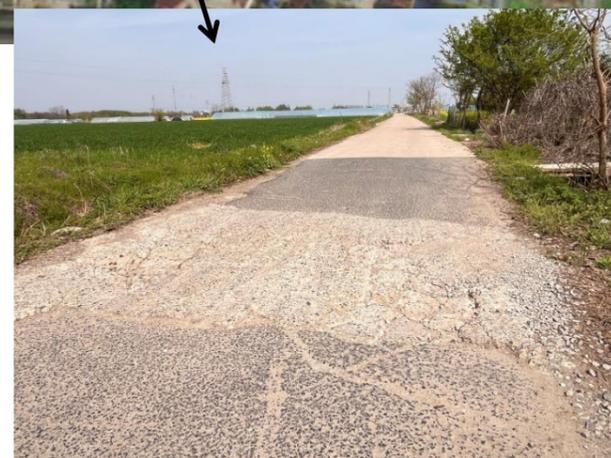
2、主路有一段严重破碎板、裂缝，需重做，面积约20平方米；

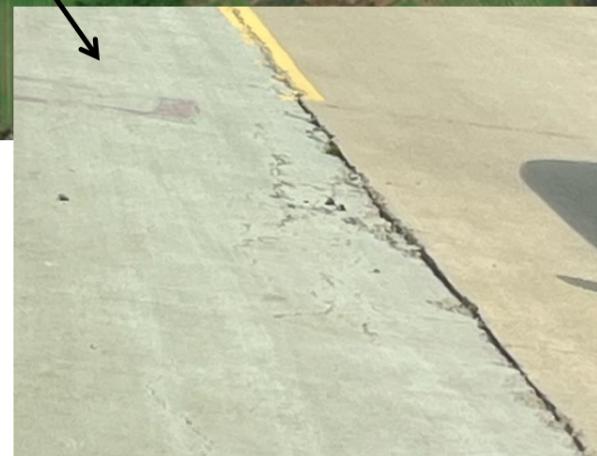
3、大棚间主路路段，有多处破损、裂缝、坑洼，需修复，面积约40平方米；

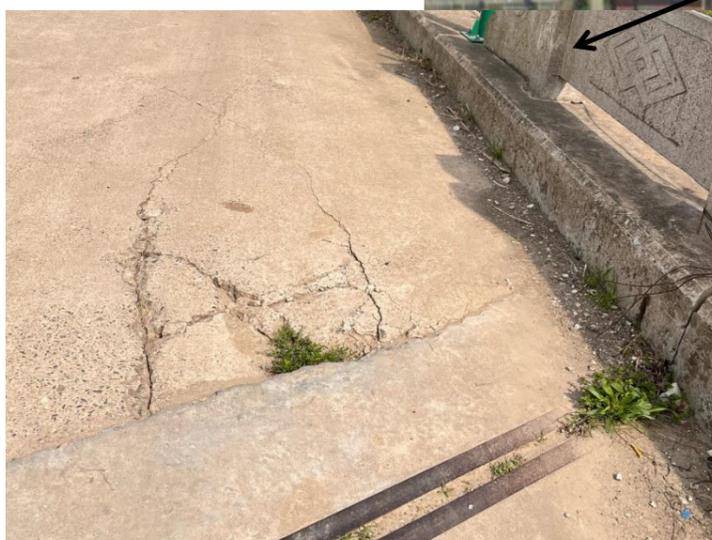
5、江家垵桥桥面与道路连接处，路面破碎板、坑洼，需重做，面积约10平方米；

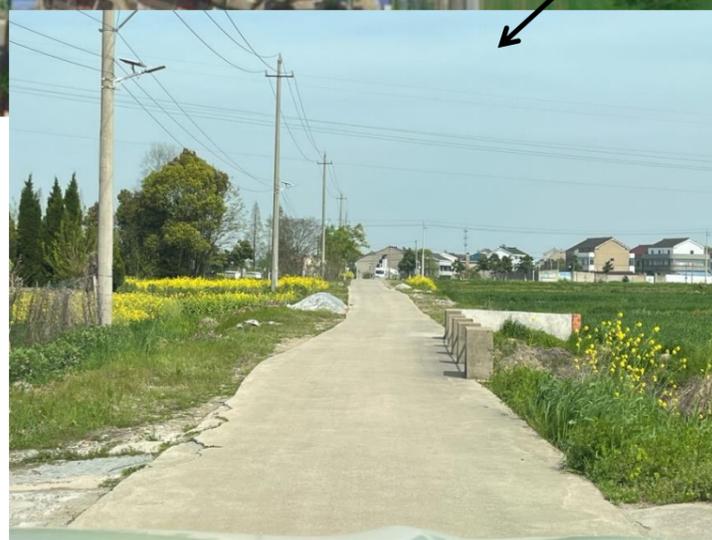
6、江家垵桥以东，南面路边有水面，道路行驶有安全隐患，需安装安全防护栏杆，长度约32米；

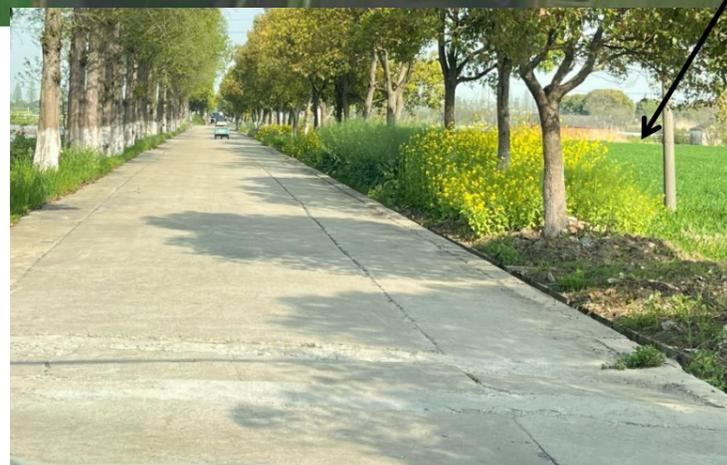
2、有一段河塘边路面，有破碎板、裂缝，需修复，面积约20平方米；

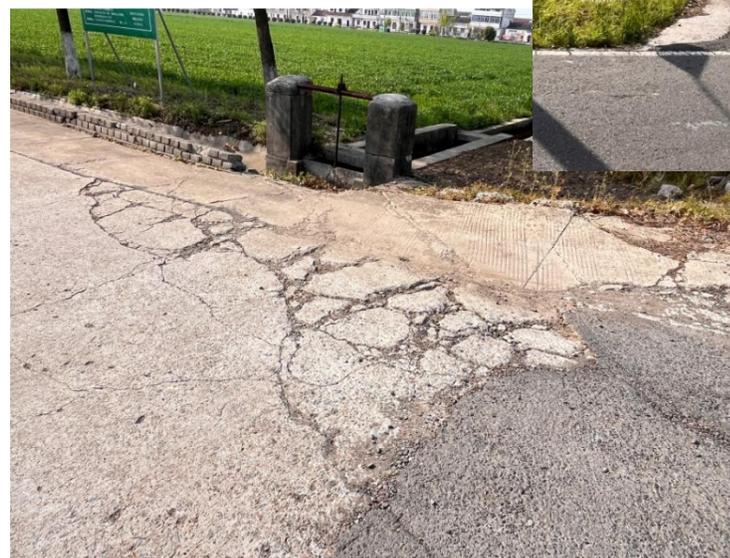
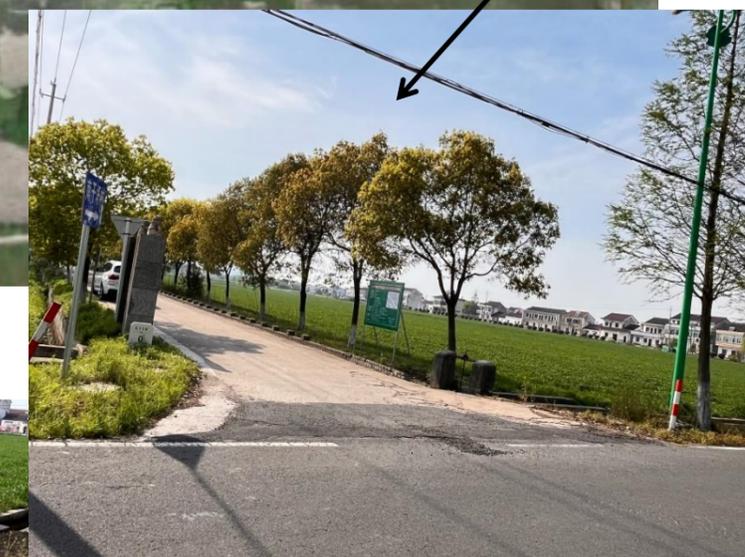
1、道路起点的道口，路面破碎板，啃边，需重做，面积约40平方米；

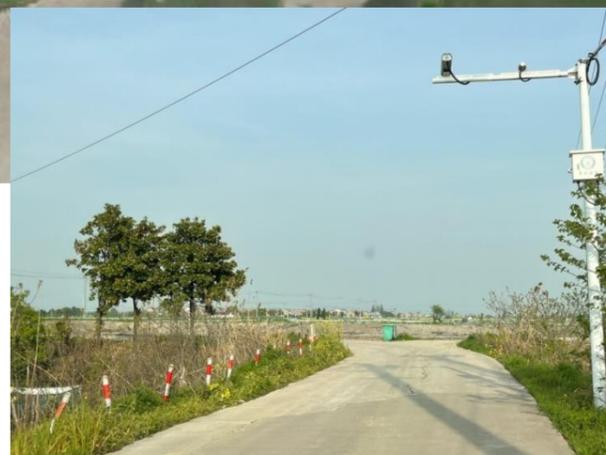
11、道路转角处一处警示桩有多根损坏变形，需更换安全防护栏杆，长度约30米；

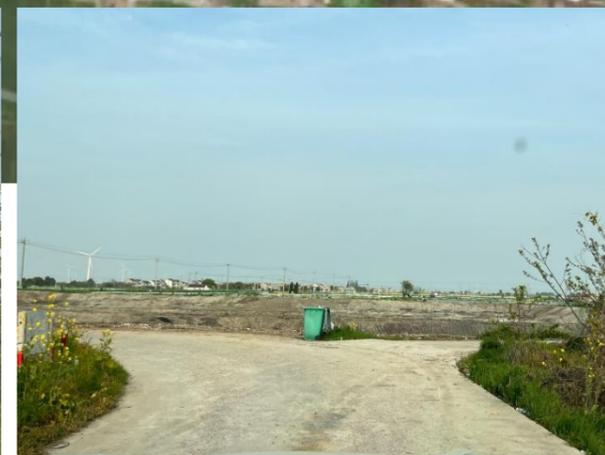
12、路面尽端两侧为河流，为防安全隐患，需安装丁字路口指示牌及安全防护栏杆，丁字路口三面长度各为30米、50米、35米；

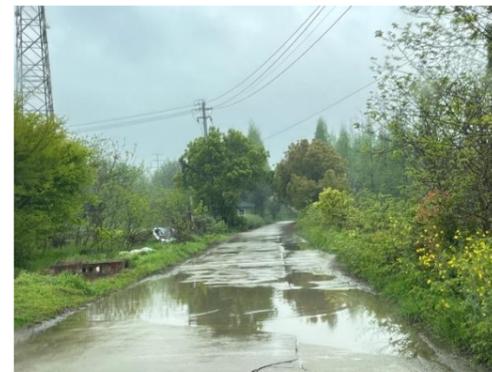
2、路面断板、裂缝、坑洼，需修复，面积约20平方米；

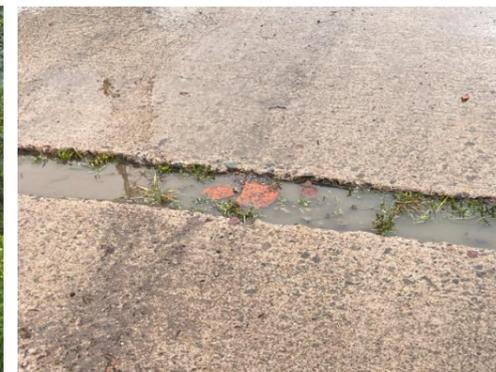
3、路面有一处断板严重，需修复，长度约6米；

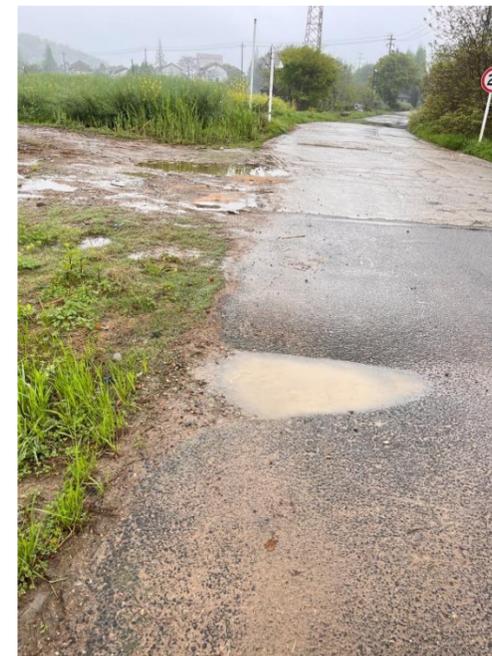
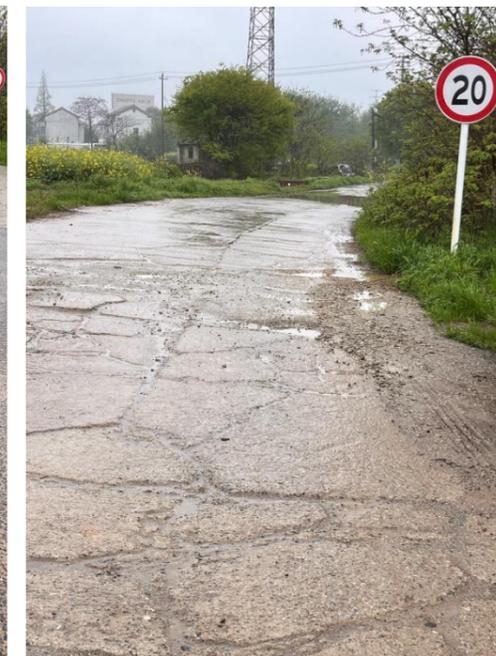
1、道路起点处有很长一段有坑洼、破碎断板、裂缝等现象，需重做，道路面积约100平方米；

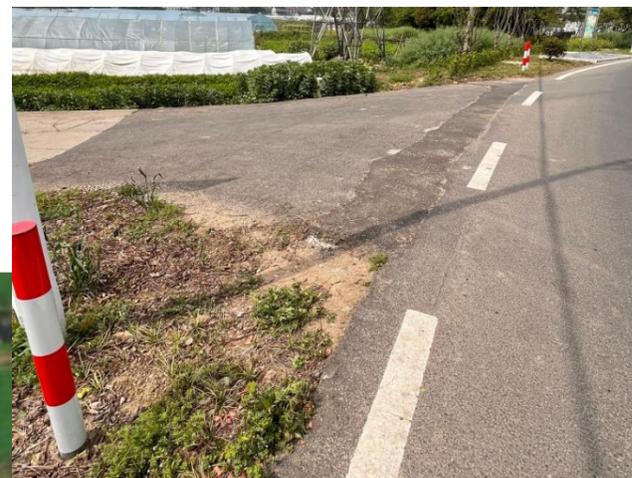
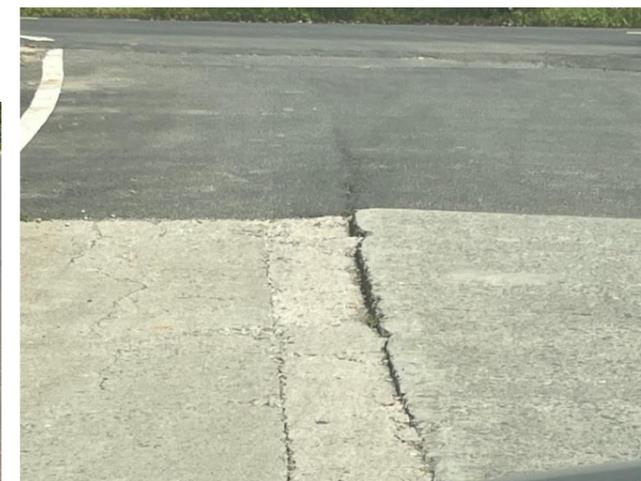
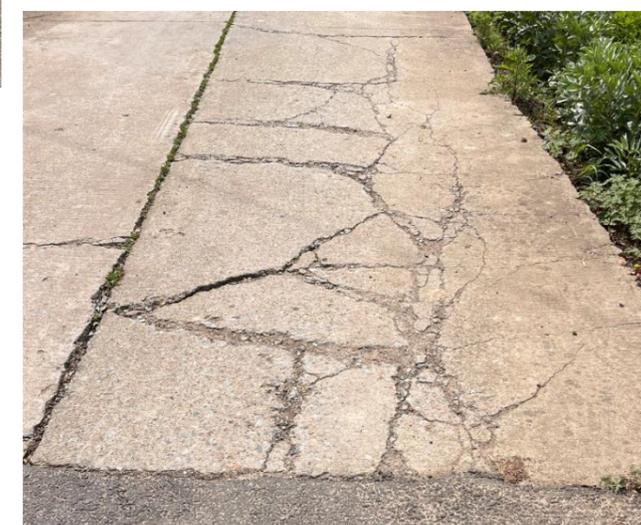
1、路面起点位置坡度较大，且沥青路面与混凝土路面交界处有一段破碎板及裂缝严重，需重做，面积约40平方米；

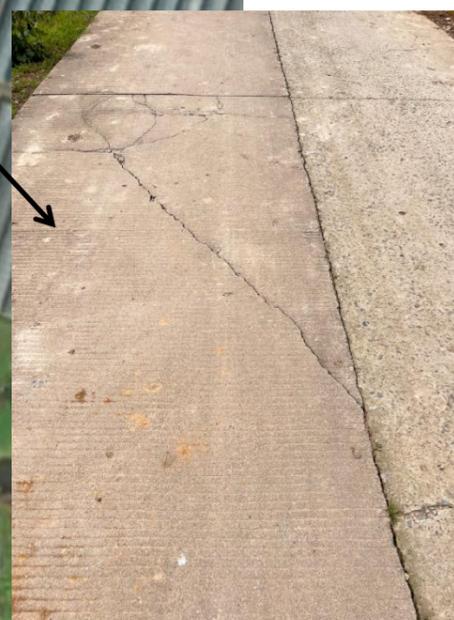
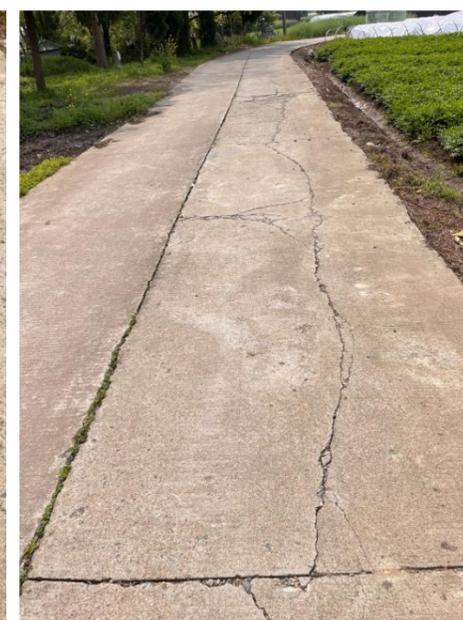
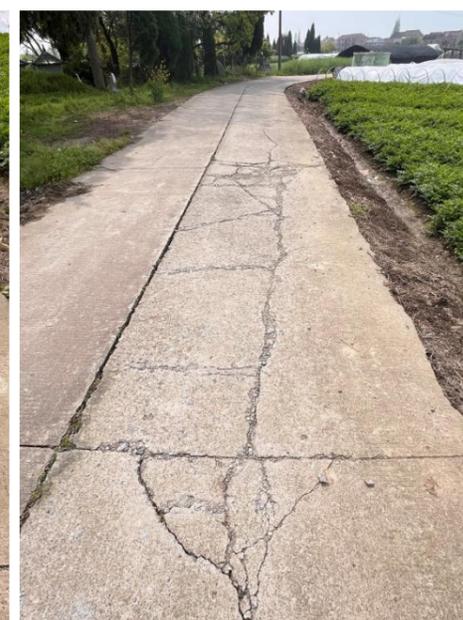
2、道路弯道处有大面积破碎板、裂缝等现象，需重做，面积约60平方米；

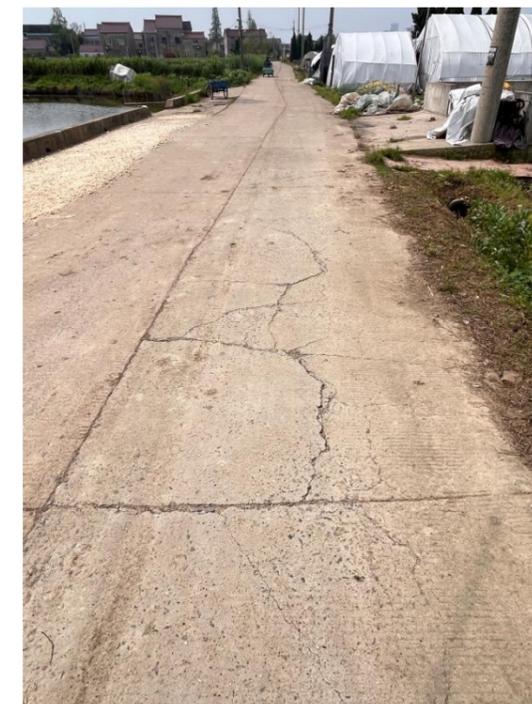
4、路面有一段破碎板严重，需重做，面积约28平方米；

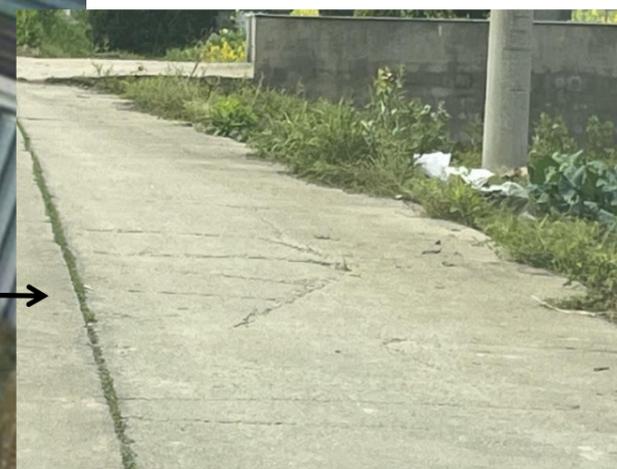
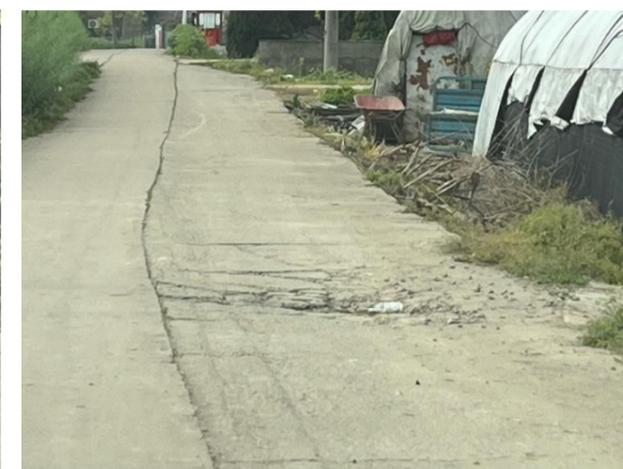
5、入村处路面有两处坑洼、破碎板，需重做，面积分别为约10平方米和30平方米；

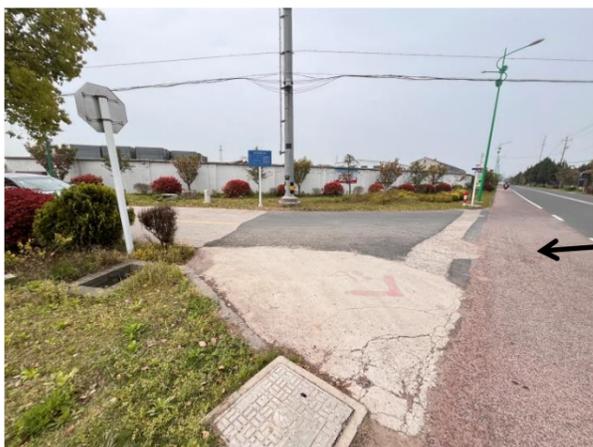
1、路口沥青路面与混凝土路面交界处不平整，需修复；

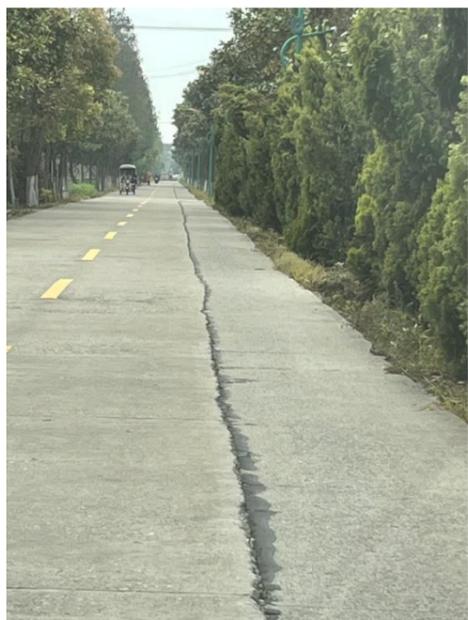
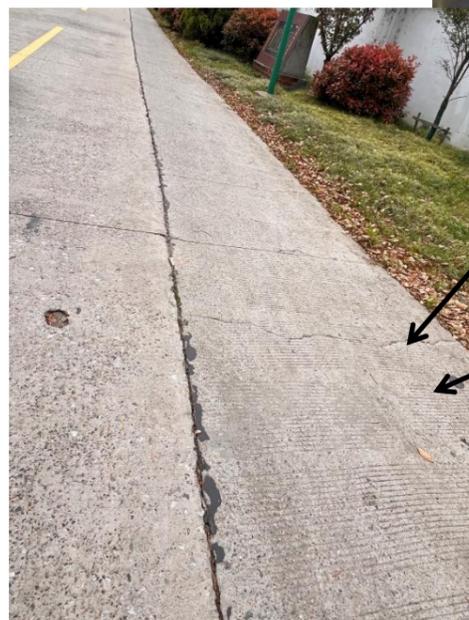
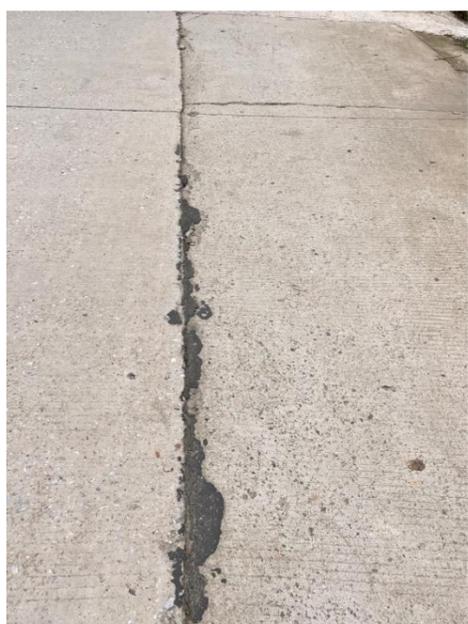
2、C733整条道路基本都有后期加宽的路面与原有路面裂缝较大且塌陷倾斜现象，路面很不平整，需重做，面积约690平方米；

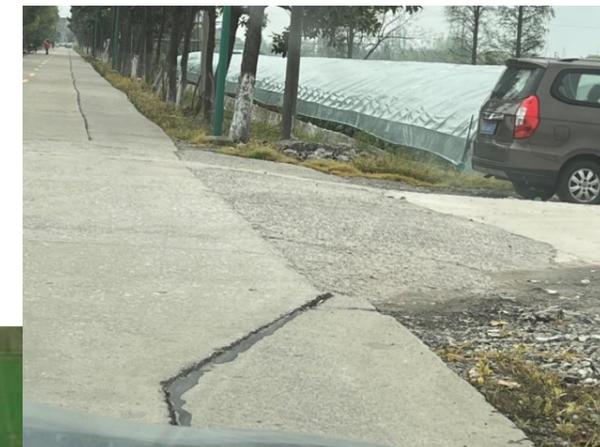
3、支路道口无提示装置，需加装道口警示桩，2根；

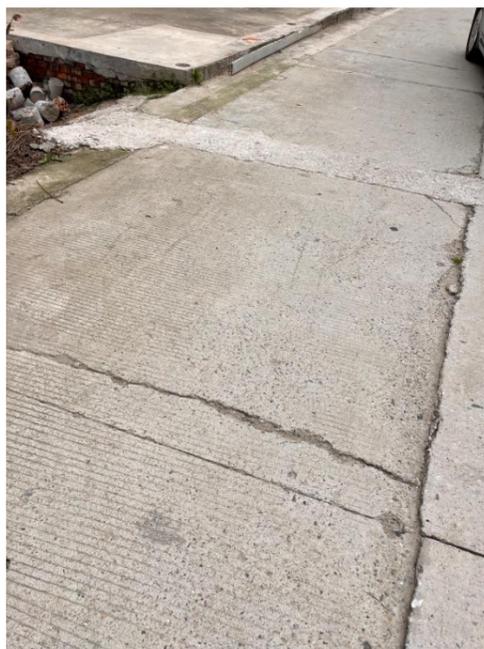
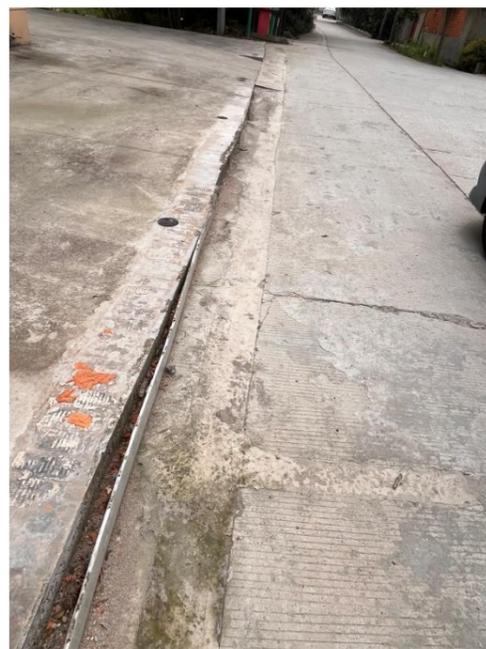
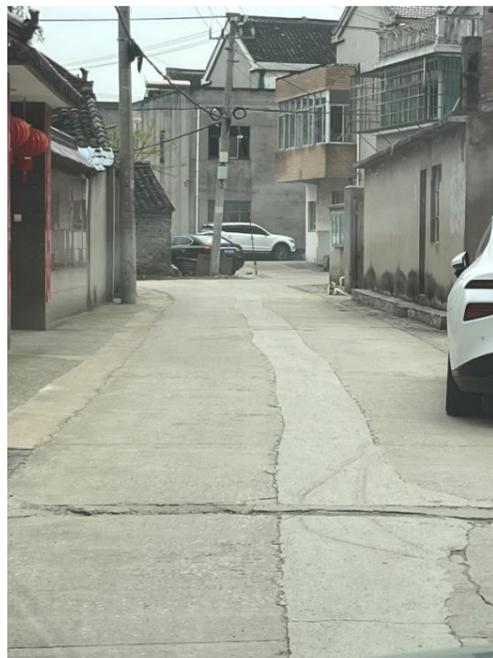
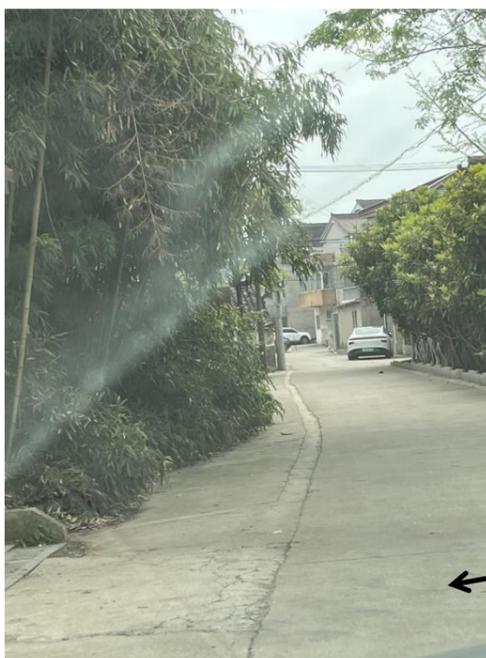
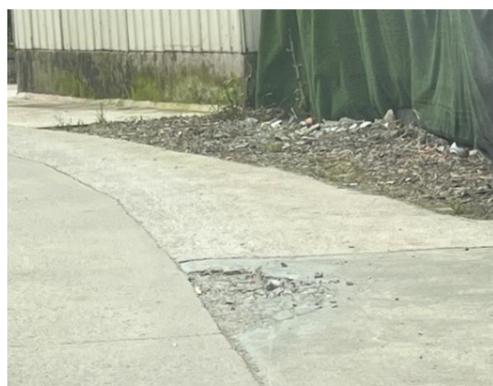
4、入村后的道路有多处裂缝、破碎板、坑洼，需修复，面积约40平方米；
