常州市金坛区 华城四村 老旧小区改造方案

Reconstruction of old community in HuaChengSiCun, Jintan District, Changzhou City Scheme

江苏省住房和城乡建设厅住宅与房地产业促进中心
2023年08月

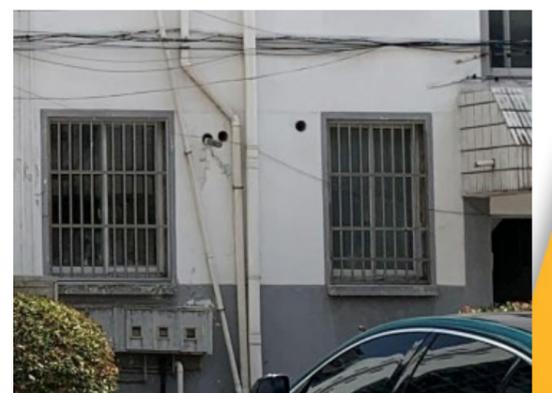
立面设施老旧，空调机架锈蚀；立面管线部分杂乱；厨房排烟口缺少遮挡。

1. 建筑立面的强弱电管线，有条件的结合小区道路改造管线下地统一入地，没有条件的统一规整序化并入管线槽；
2. 增补外立面雨污水管，更换破损水管，南侧阳台增加污水管道；
3. 墙面的太阳能管线应统一整理序化，可使用竖向理线盒遮挡隐藏；
4. 对于临街建筑应统一设置空调外机遮罩。

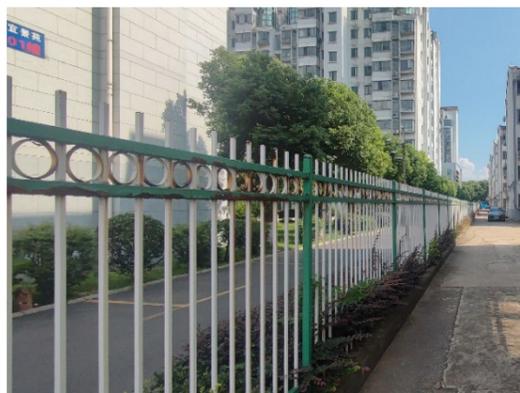
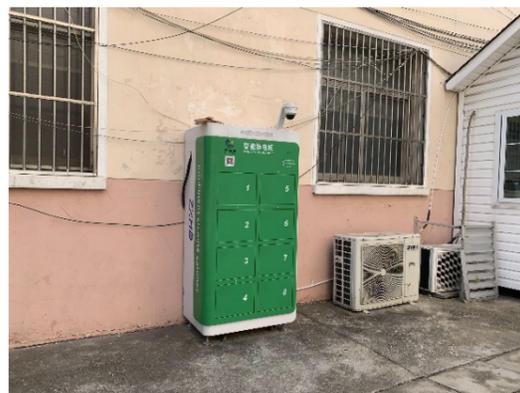
小区东侧有一处因疫情封闭的铁皮围挡，影响美观，北侧围栏有锈蚀破损，存在有安全隐患。

1. 结合改造对现状现状破损铁栏杆出新。

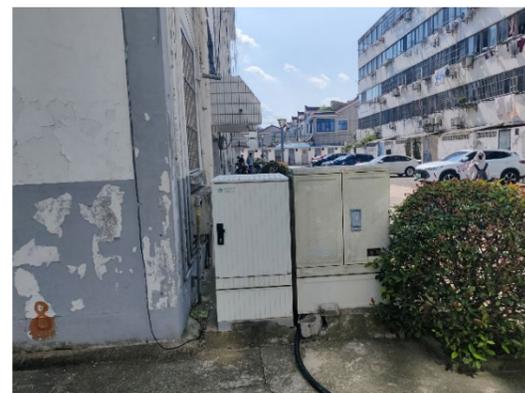
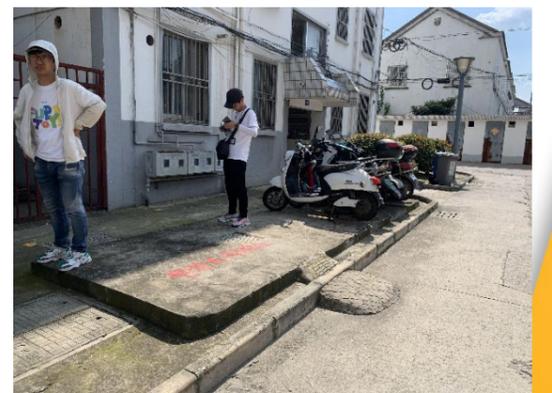
小区入口处存在一处智能换电站，但缺乏有效管理线路杂乱影响风貌，多处电箱占用道路转弯位置，影响车辆通行。

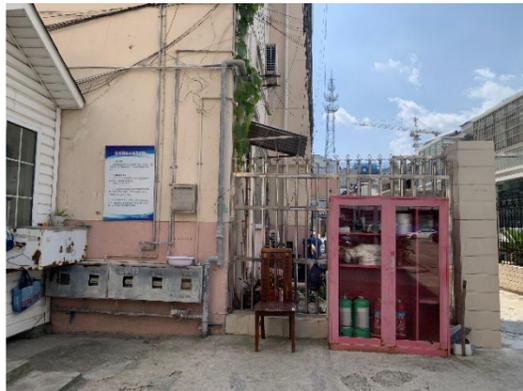
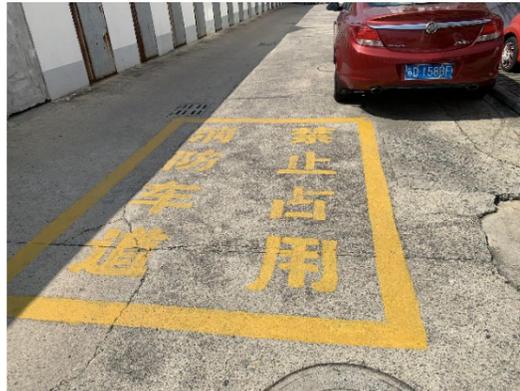
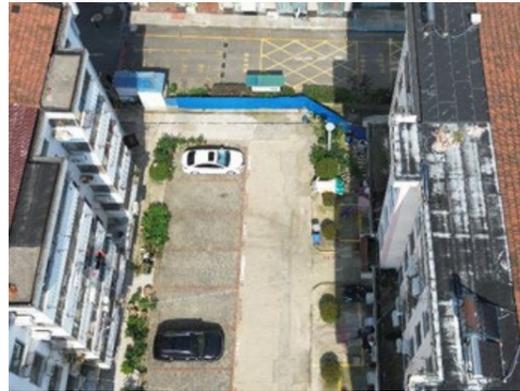
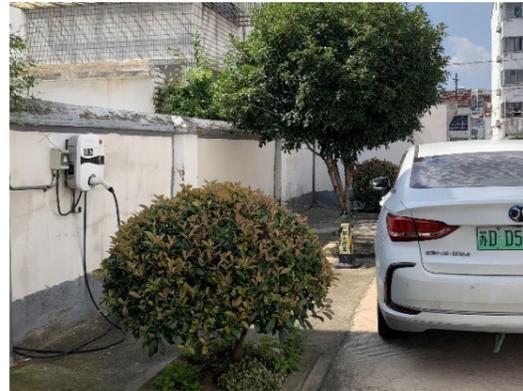
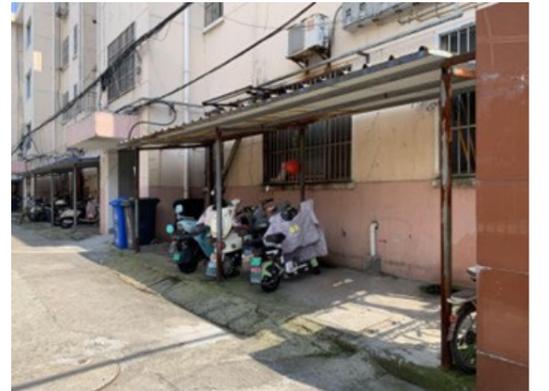
小区有一处微型消防站但较为老旧，路面有消防车道标识，楼道内无消防设施，现状消防栓老旧缺失。

小区道路现状为水泥路面，破损程度不一；机动车停车车位不能满足停车需求，缺乏充电设施，现仅有两处业主自费安装的充电桩；小区非机动车停车缺少充电停车棚，以靠近楼栋停车为主，缺少充电设备，飞线充电现象严重。

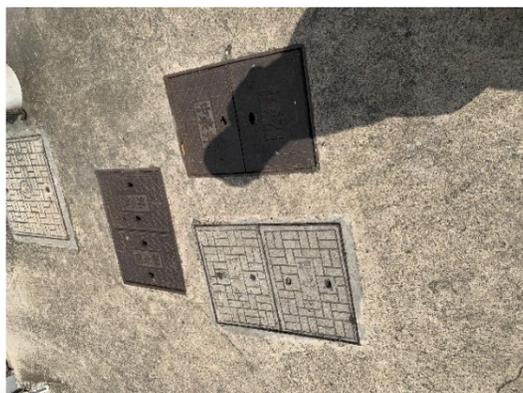
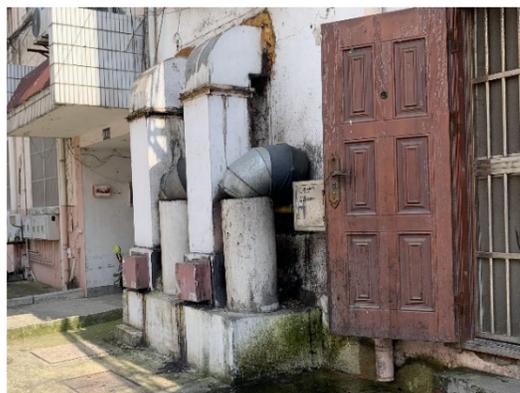
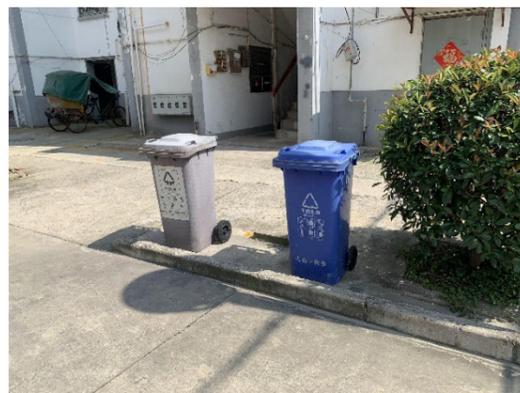
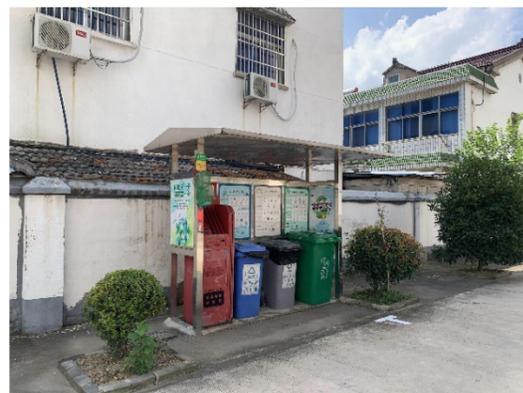
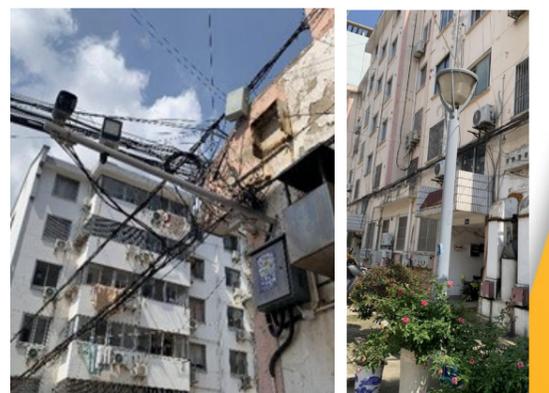
小区供水管铸铁锈蚀，影响饮水安全；小区曾进行过雨污分流改造，但小区南侧一层底商油污管道直接接入小区排污管，缺乏管理，造成排污管拥堵。

小区现状垃圾收集设施以各单元楼下垃圾桶为主，有一处垃圾分类收集设施。

小区路灯存在破损，监控覆盖不足，且线路杂乱。
