溧城街道道路整治初步方案设计

LICHENG STREET ROAD CONSTRUCTION PRELIMINARY PLAN DESIGN

2024.04

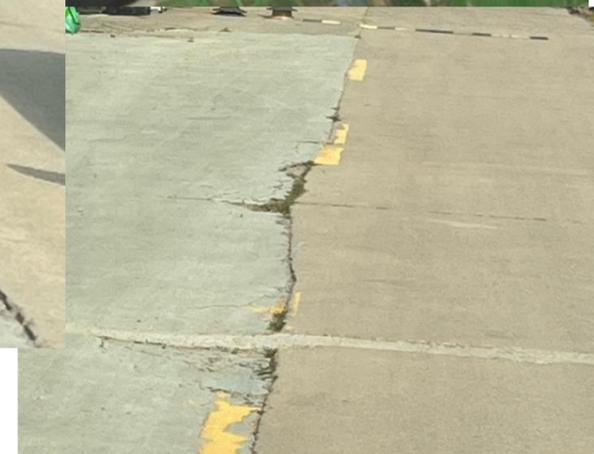
3、大棚间主路路段，有多处破损、裂缝、坑洼，需修复，面积约40平方米；

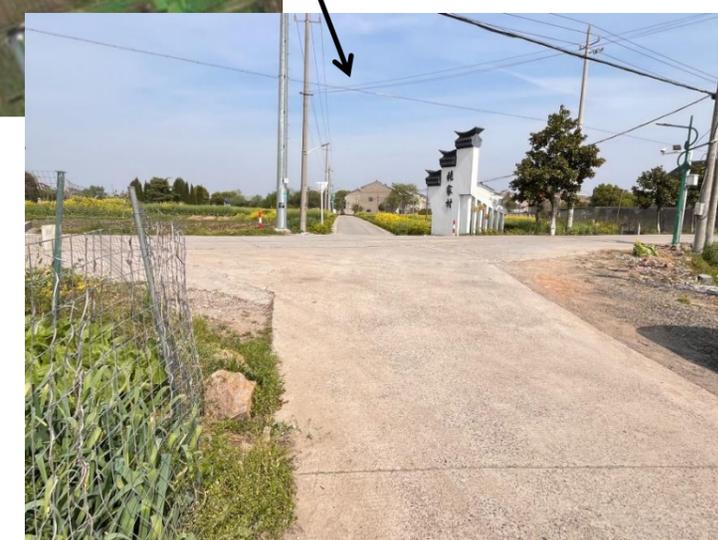
8、道路终点的交叉道口，缺少安全警示提示，且路肩不整洁，需整治。

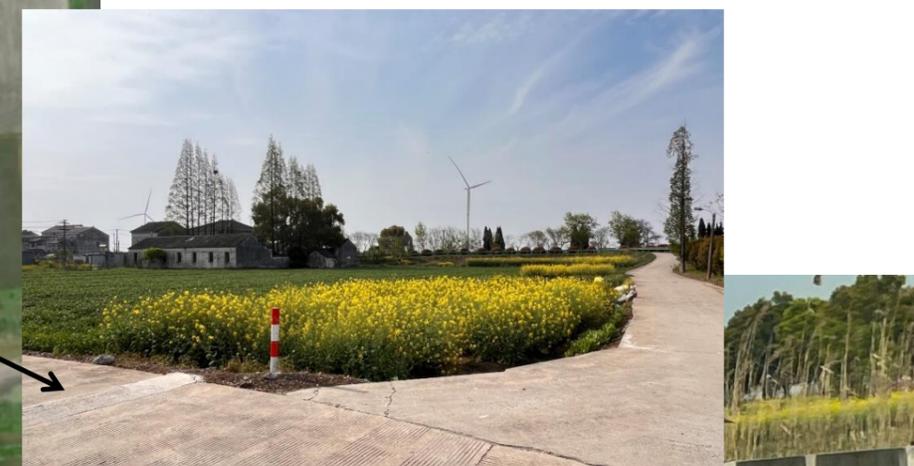
2、道路转角处，路肩不平整，且与农田高差较大，路面行驶存在安全隐患，需安装安全防护栏杆，长度约20米；

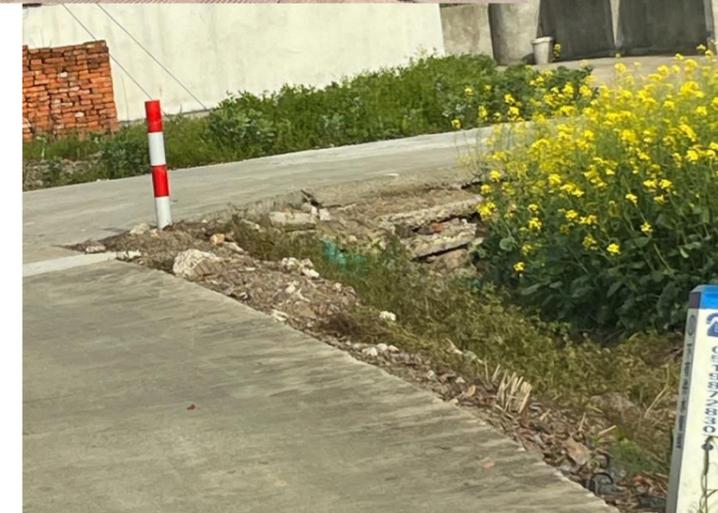
3、道路与农田之间高差较大，路面行驶存在安全隐患，需安装警示桩，长度约90米。

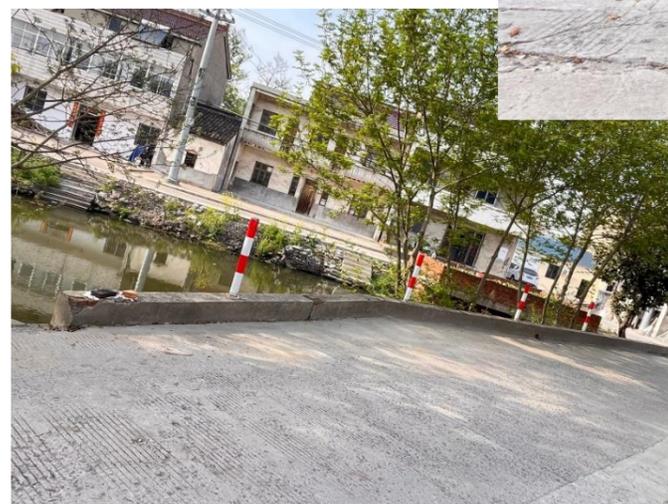
5、道路路面有裂缝，路面不平整，需修复，面积约20平方米；

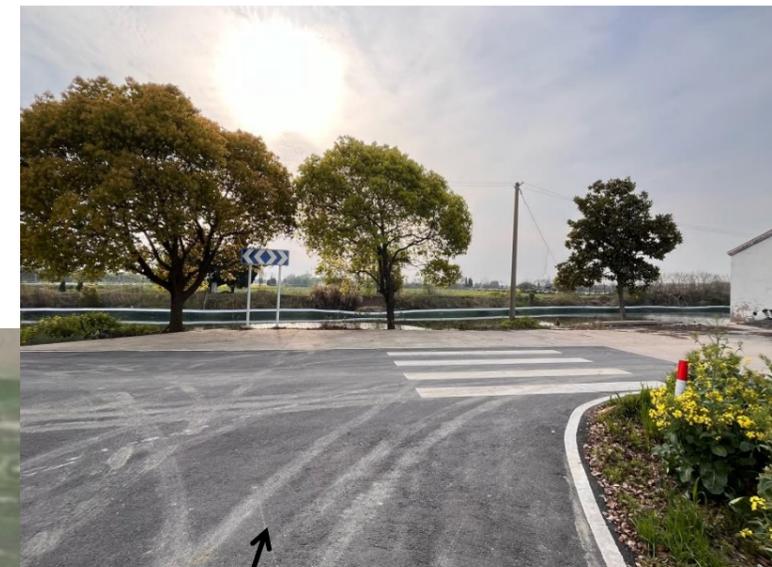
13、丁字路况无防护，标识牌为非反光膜材质，存在安全隐患，需加装反光膜材质警示牌，并安装警示桩，长度约30米；

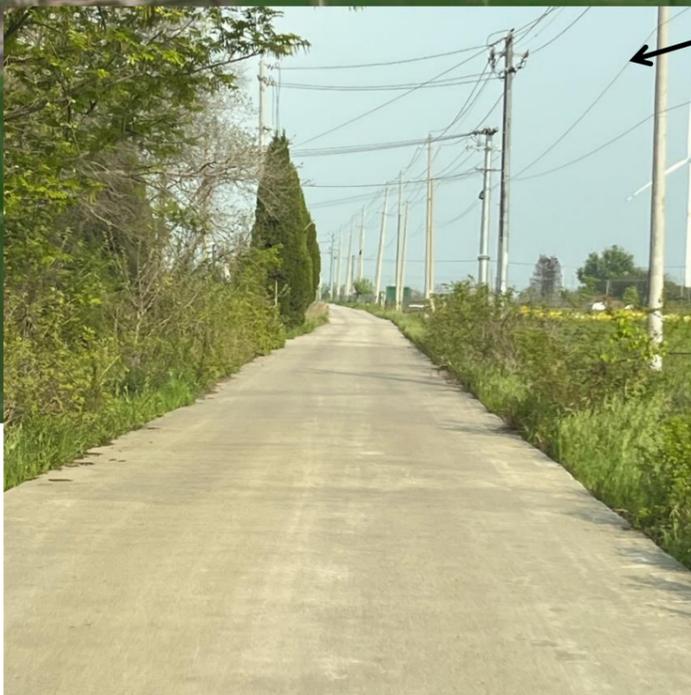
10、道路有很长一段在与农田连接处高差较大，存在安全隐患，需安装警示桩，道路两边长度各约180米；

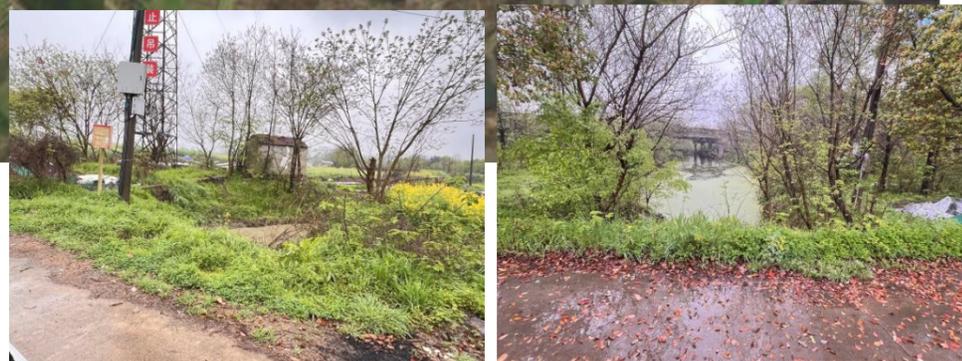
4、道路西侧和东侧分别有一段与沟渠河塘相连，车辆行驶存在安全隐患，需加装安全防护栏杆，长度分别为10米和6米；

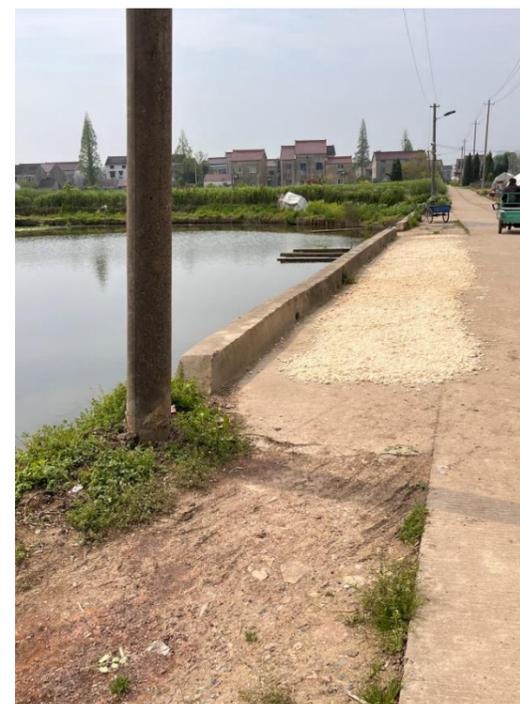
3、路面有一段临河，为避免行驶安全隐患，需加装安全防护栏杆，长度约40米；

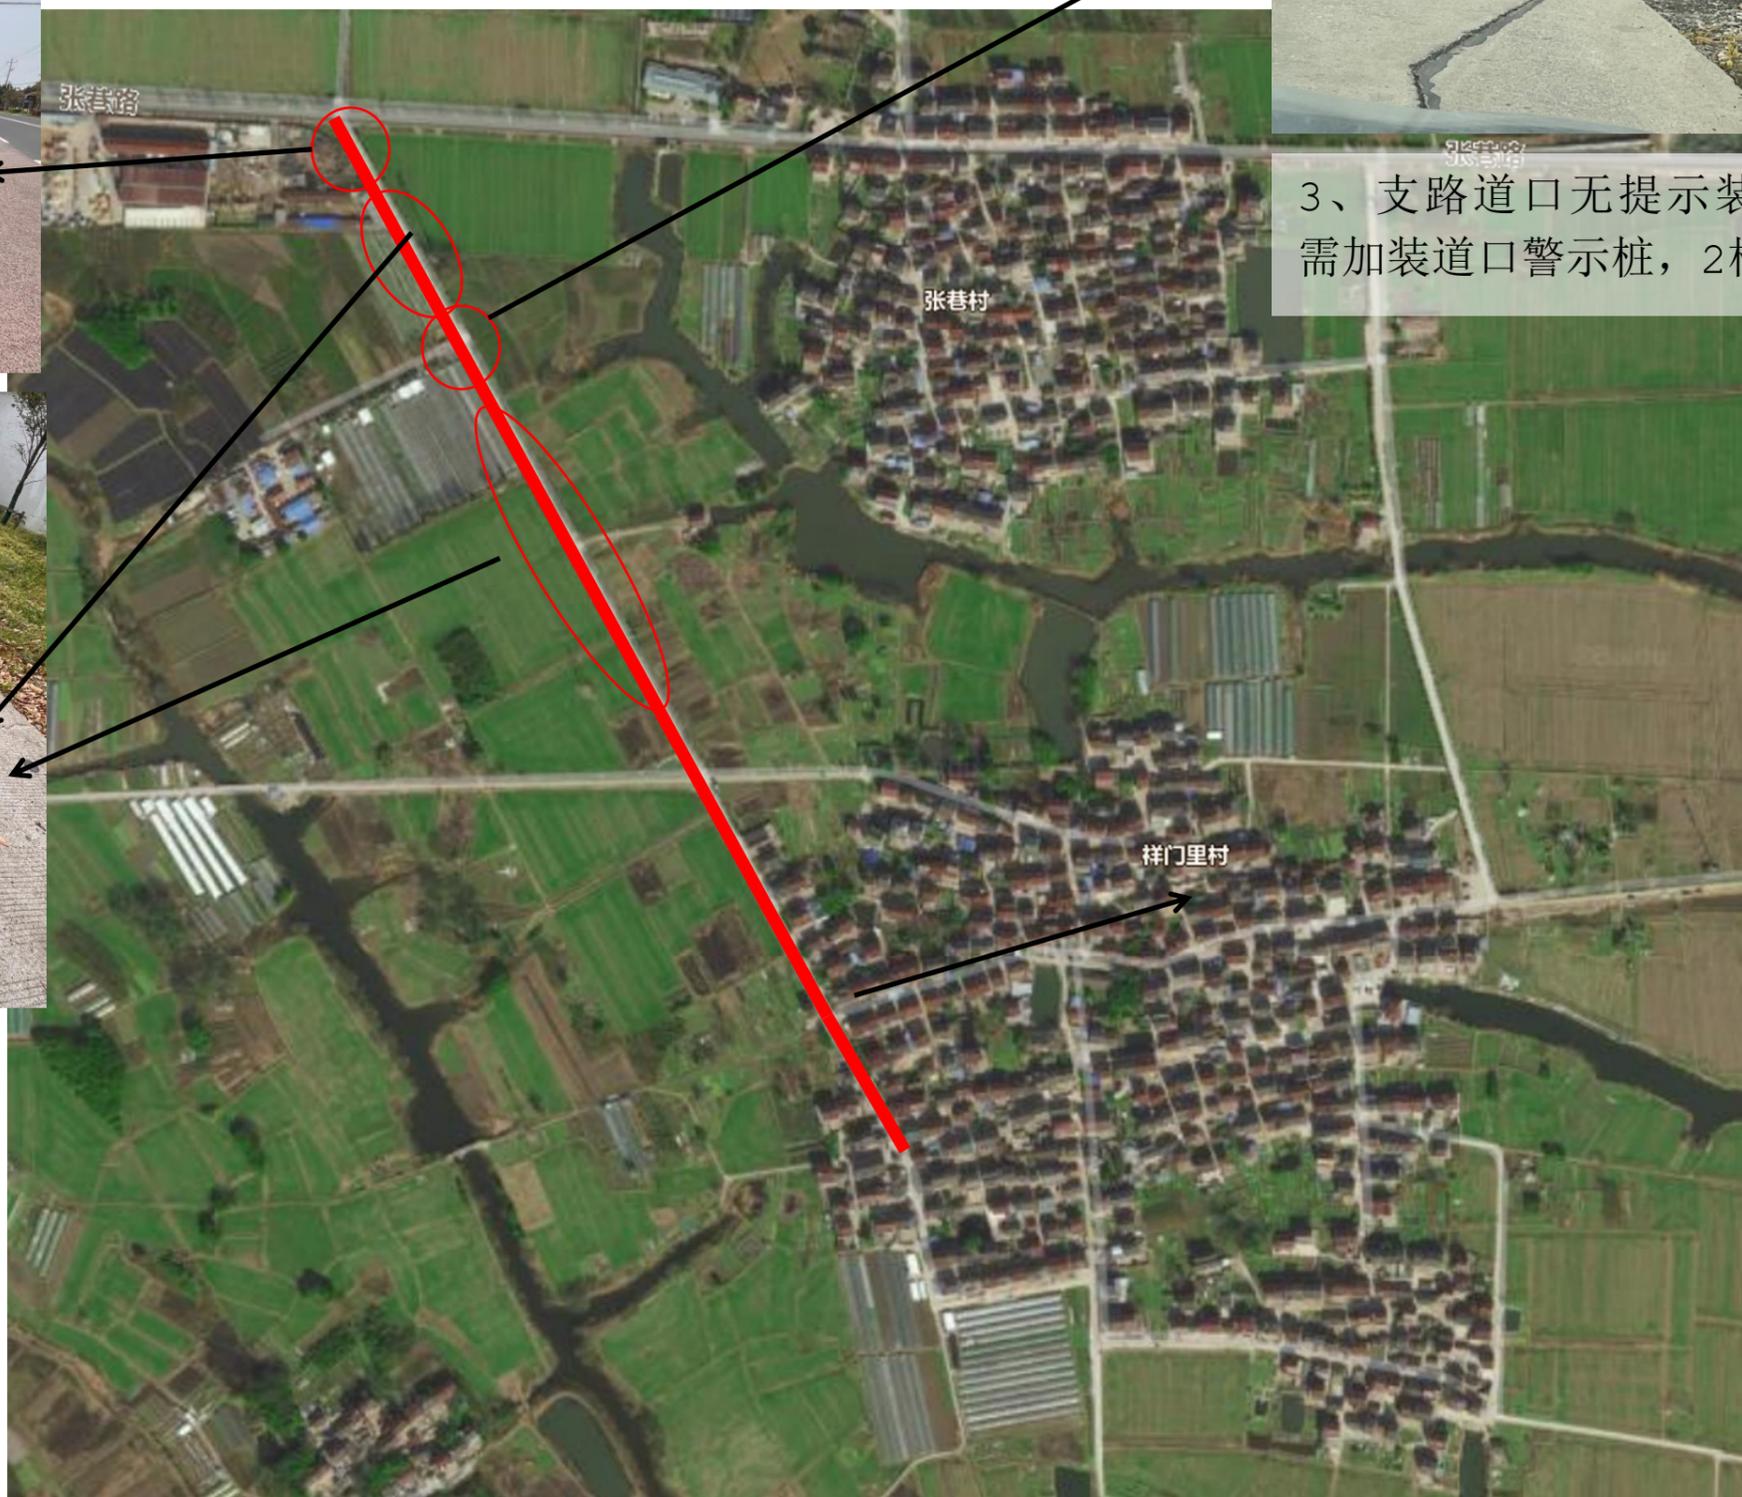
3、支路道口无提示装置，需加装道口警示桩，2根；
